Strækningsoversigt		
PROJEKTNAVN: 7644 - Ålkistevej 166, 2720 vanløse	OPRETTET: 2024.10.18	INSPEKTIONS STANDARD: DanDas
KUNDE: MMAK ApS	OPERATØR: M.DUE	FIRMA: Nymann Kloakservice ApS

Inspektions Rapport		
STRÆKNINGSNAVN: BR3 - BR1	INSPEKTIONSNUMMER: 1	DATO: 2024.10.18
TV-OPERATØR: M.Due	VOGN NR.: tv1	KAMERA MODEL:

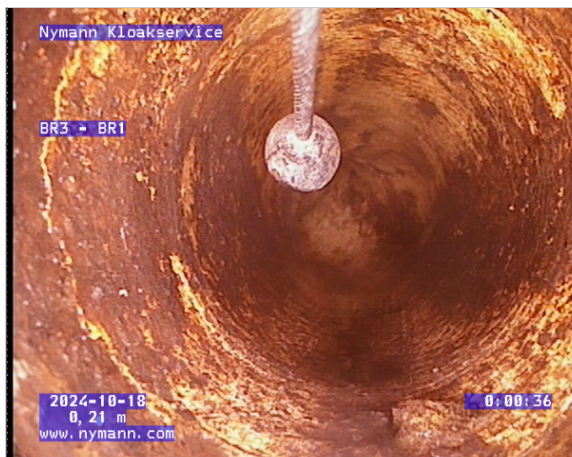
Foto BR3 - BR1_0000.bmp
Observationskode: S1
Meterangivelse: 0,00 m
Tekst: Start i, BR1, Vand, klasse 0

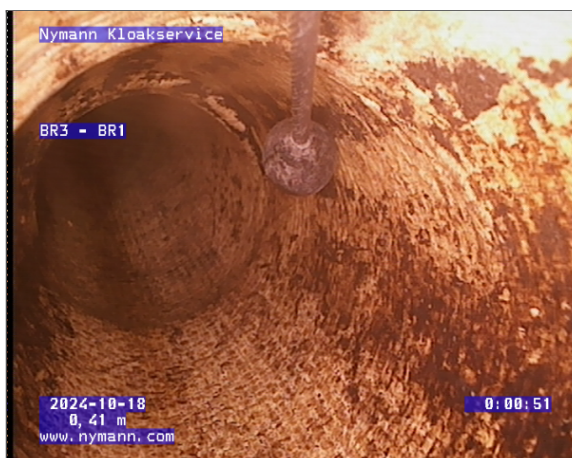
Foto BR3 - BR1_0001.bmp
Observationskode: OK1M
Meterangivelse: 0,21 m
Tekst: Konstruktionsændring, klasse 1,
Materialændring, Foring

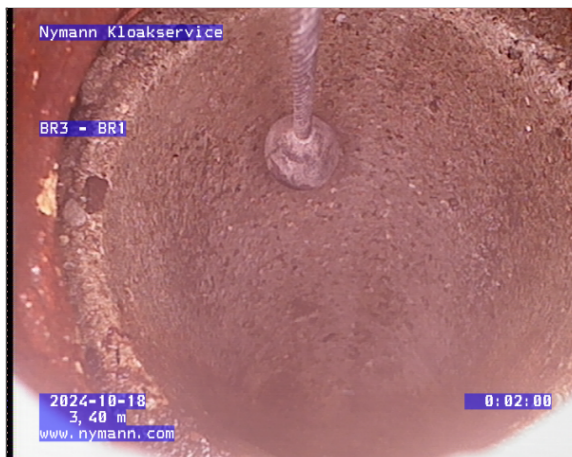
Foto BR3 - BR1_0003.bmp
Observationskode: OK1RM
Meterangivelse: 3,20 m
Tekst: Konstruktionsændring, klasse 1,
Retningsændring, Materialændring, urref 6, ø,
Gl. Ler, 45 gr skønnet

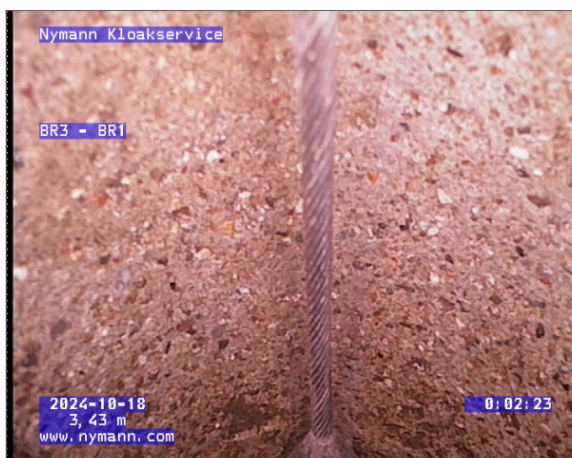
Foto BR3 - BR1_0004.bmp
Observationskode: OK1M
Meterangivelse: 3,40 m
Tekst: Konstruktionsændring, klasse 1,
Materialændring, Beton

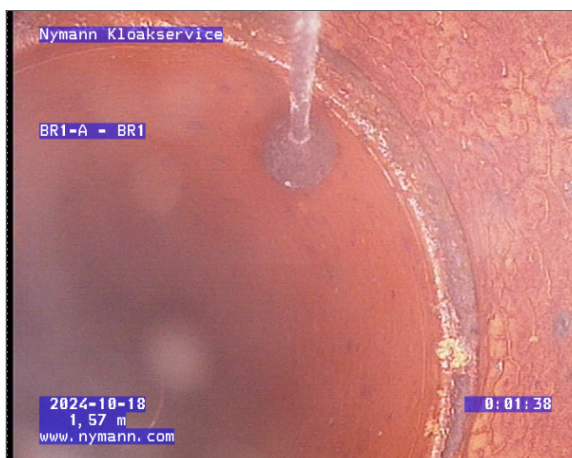
Foto BR1-A - BR1_0001.bmp
Observationskode: AF2HF
Meterangivelse: 0,39 m
Tekst: Aflejring, klasse 2, fra urref 5, til urref 7, Hårde materialer, Fastsiddende, Start

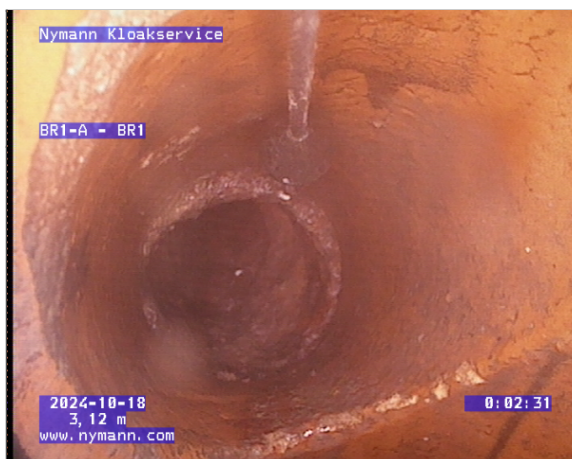
Foto BR1-A - BR1_0003.bmp
Observationskode: VA3
Meterangivelse: 1,65 m
Tekst: Vand, klasse 3, 20% skønnet

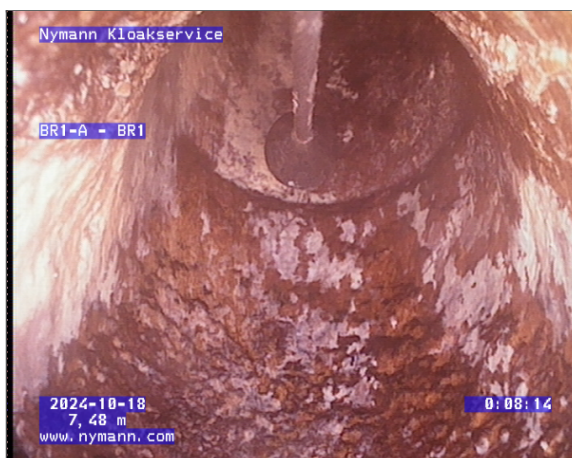
Foto BR1-A - BR1_0010.bmp
Observationskode: DE3V
Meterangivelse: 7,09 m
Tekst: Deformation, klasse 3, fra urref 10, til urref 2,
Vertikal deformation

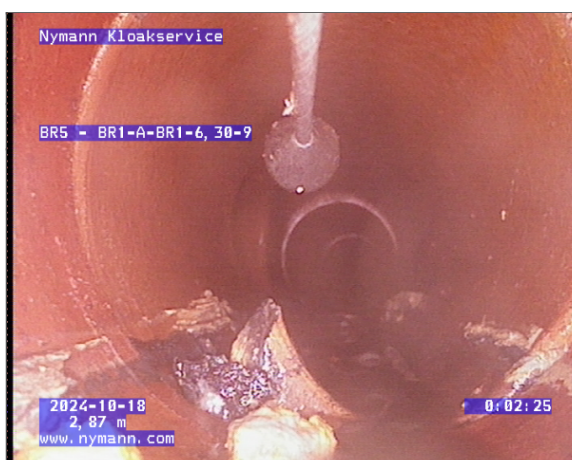
Foto BR5 - BR1-A-BR1-6,30-9_0001.bmp
Observationskode: RB3
Meterangivelse: 2,32 m
Tekst: Rørbrud, klasse 3, fra urref 8, til urref 4, kan ikke se under vand

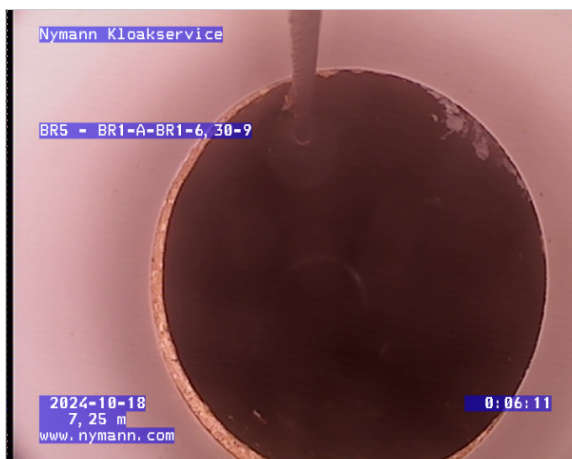
Foto BR5 - BR1-A-BR1-6,30-9_0006.bmp
Observationskode: OK2DM
Meterangivelse: 6,86 m
Tekst: Konstruktionsændring, klasse 2,
Dimensionsændring, Materialændring, 110 mm,
Plast

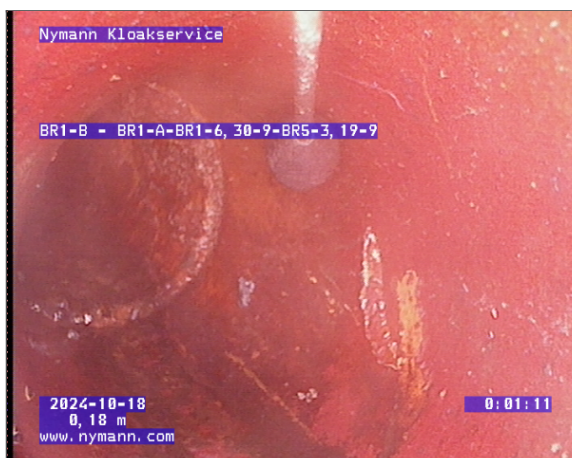
Forskudt samling, klasse 3, Forskudt samling

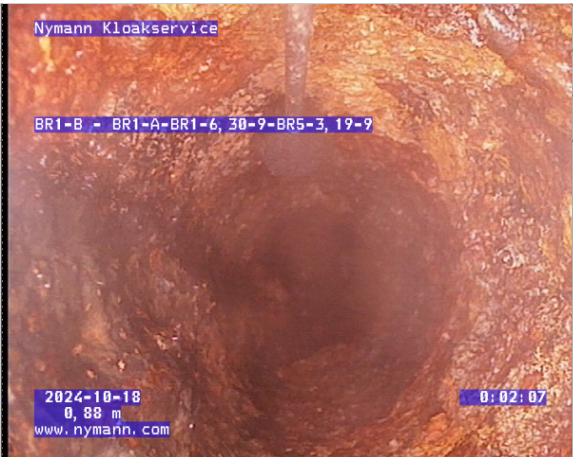
Tekst: Overfladebeskadigelse, klasse 3, fra urref 1, til
urref 12

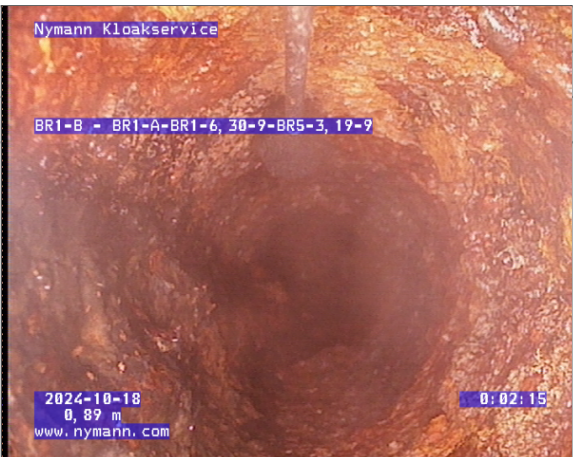
Tekst: Aflejring, klasse 3, fra urref 5, til urref 6, Hårde
materialer, Fastsiddende

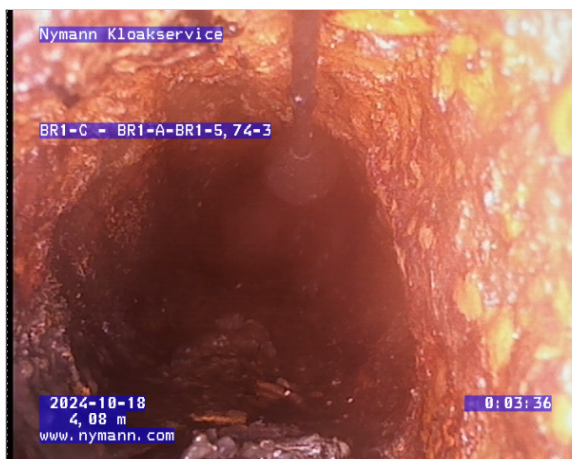
Foto BR1-C - BR1-A-BR1-5,74-3_0004.bmp
Observationskode: BE4A
Meterangivelse: 4,08 m
Tekst: Belægning, klasse 4, fra urref 7, til urref 5, Belægning af anden type, fastsiddenede

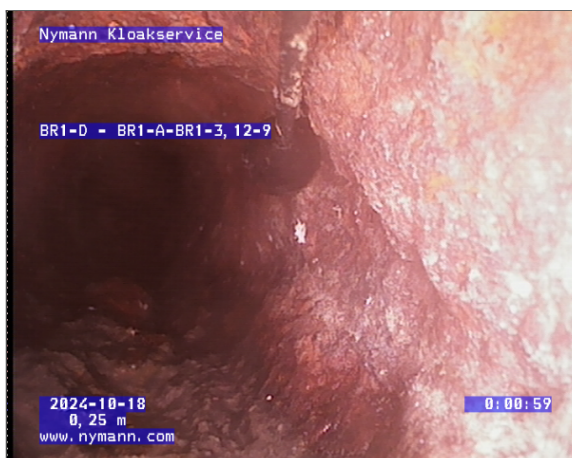
Foto BR1-D - BR1-A-BR1-3,12-9_0002.bmp
Observationskode: OB3
Meterangivelse: 0,25 m
Tekst: Overfladebeskadigelse, klasse 3, fra urref 1, til urref 12, Start

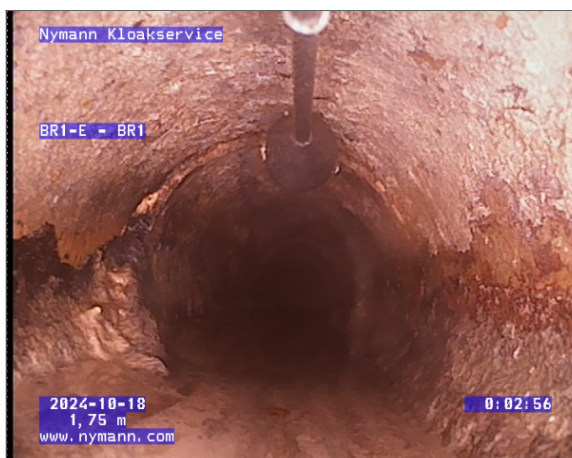
Foto BR1-E - BR1_0005.bmp
Observationskode: AF3HF
Meterangivelse: 1,75 m
Tekst: Aflejring, klasse 3, fra urref 5, til urref 7, Hårde materialer, Fastsiddende

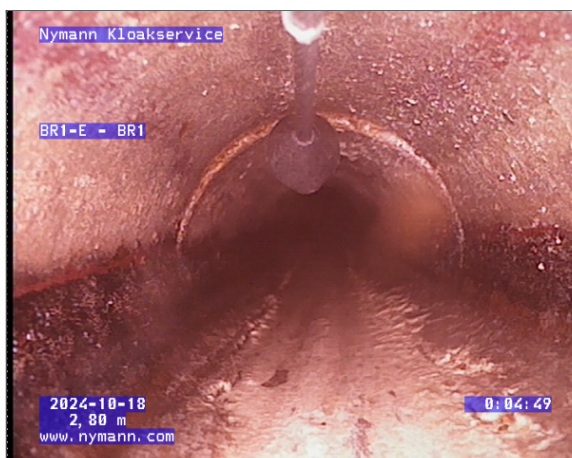
Foto BR1-E - BR1_0008.bmp
Observationskode: AF3HF
Meterangivelse: 2,80 m
Tekst: Aflejring, klasse 3, fra urref 5, til urref 7, Hårde materialer, Fastsiddende

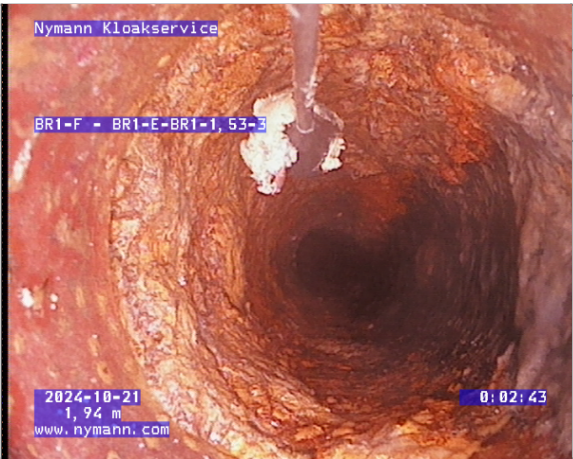
Foto BR1-F - BR1-E-BR1-1,53-3_0005.bmp
Observationskode: OB3
Meterangivelse: 1,94 m
Tekst: Overfladebeskadigelse, klasse 3, fra urref 1, til
urref 12, Start

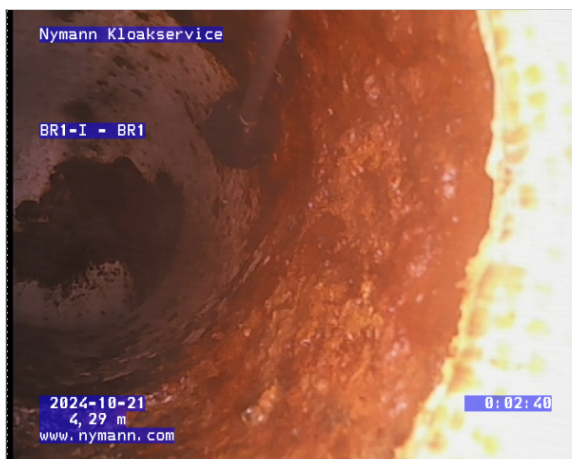
Foto BR1-I - BR1_0004.bmp
Observationskode: OB2
Meterangivelse: 4,29 m
Tekst: Overfladebeskadigelse, klasse 2, fra urref 1, til
urref 12, rust

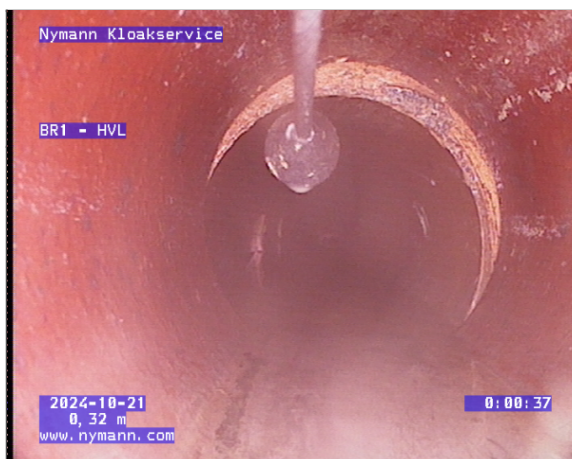
Foto BR1 - HVL_0001.bmp
Observationskode: AF2HF
Meterangivelse: 0,32 m
Tekst: Aflejring, klasse 2, fra urref 5, til urref 7, Hårde materialer, Fastsiddende, Start

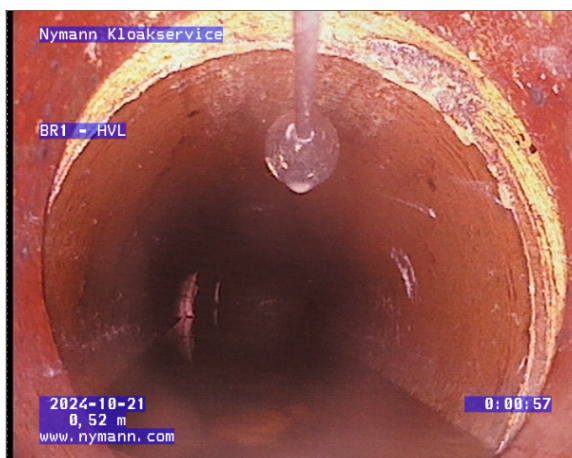
Foto BR1 - HVL_0002.bmp
Observationskode: FS3F
Meterangivelse: 0,52 m
Tekst: Forskudt samling, klasse 3, Forskudt samling

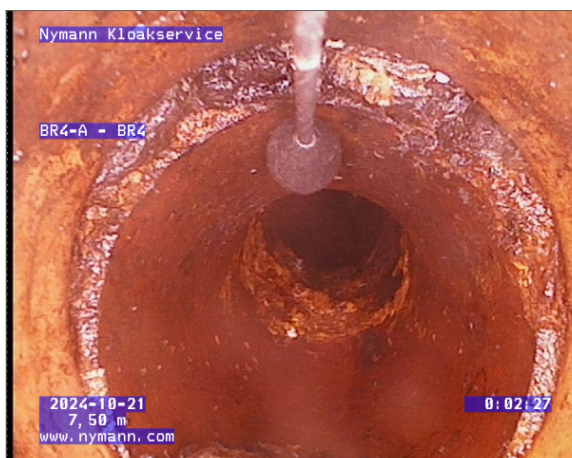
Foto BR4-A - BR4_0002.bmp
Observationskode: FS3RÅ
Meterangivelse: 7,50 m
Tekst: Forskudt samling, klasse 3, urref 12, Retningsændring i samling (forskydning i langsgående retning), Åben samling

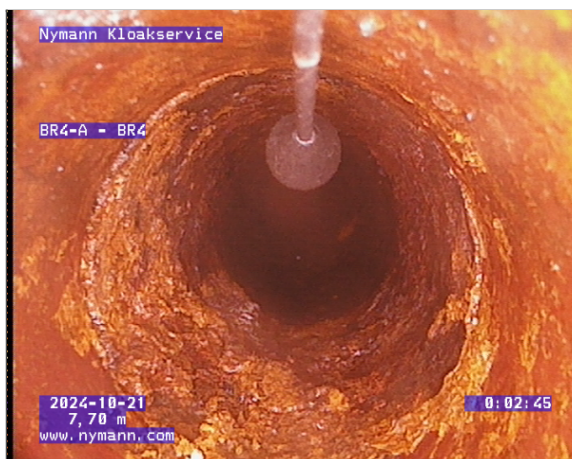
Foto BR4-A - BR4_0004.bmp
Observationskode: OB2
Meterangivelse: 7,70 m
Tekst: Overfladebeskadigelse, klasse 2, fra urref 1, til
urref 12, rust

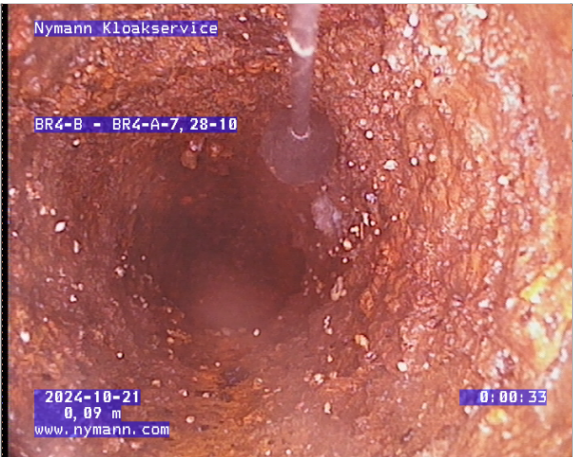
Foto BR4-B - BR4-A-7,28-10_0002.bmp
Observationskode: OB2
Meterangivelse: 0,09 m
Tekst: Overfladebeskadigelse, klasse 2, fra urref 1, til urref 12, rust

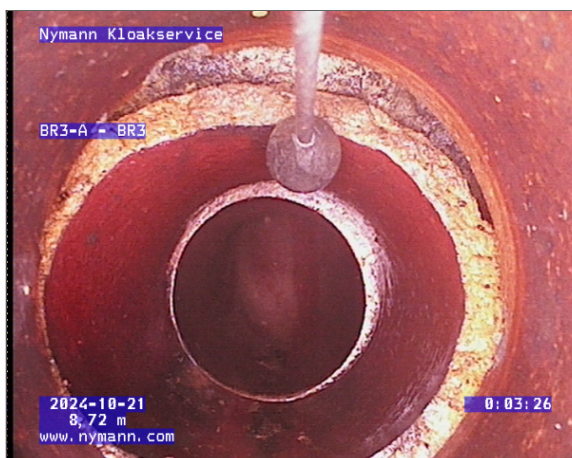
Foto BR3-A - BR3_0005.bmp
Observationskode: FS4Å
Meterangivelse: 8,72 m
Tekst: Forskudt samling, klasse 4, Åben samling, åben
ud til jord

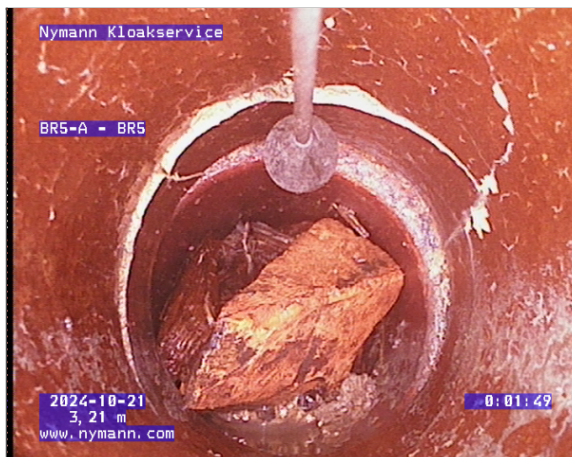
Foto BR5-A - BR5_0001.bmp
Observationskode: RB3S
Meterangivelse: 3,21 m
Tekst: Rørbrud, klasse 3, fra urref 9, til urref 5, Sammensatte - kombination af både langsgående og cirkulære revner/brud

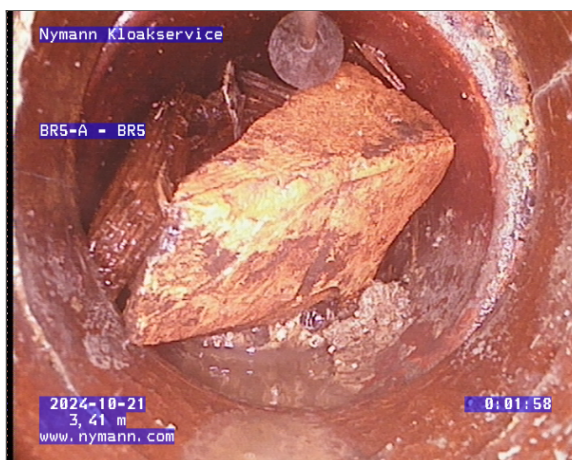
Foto BR5-A - BR5_0002.bmp
Observationskode: FO4FG
Meterangivelse: 3,41 m
Tekst: Forhindring, klasse 4, fra urref 1, til urref 12, Fastklemt i samling, Genstand i bundløb, fastklemt mursten
