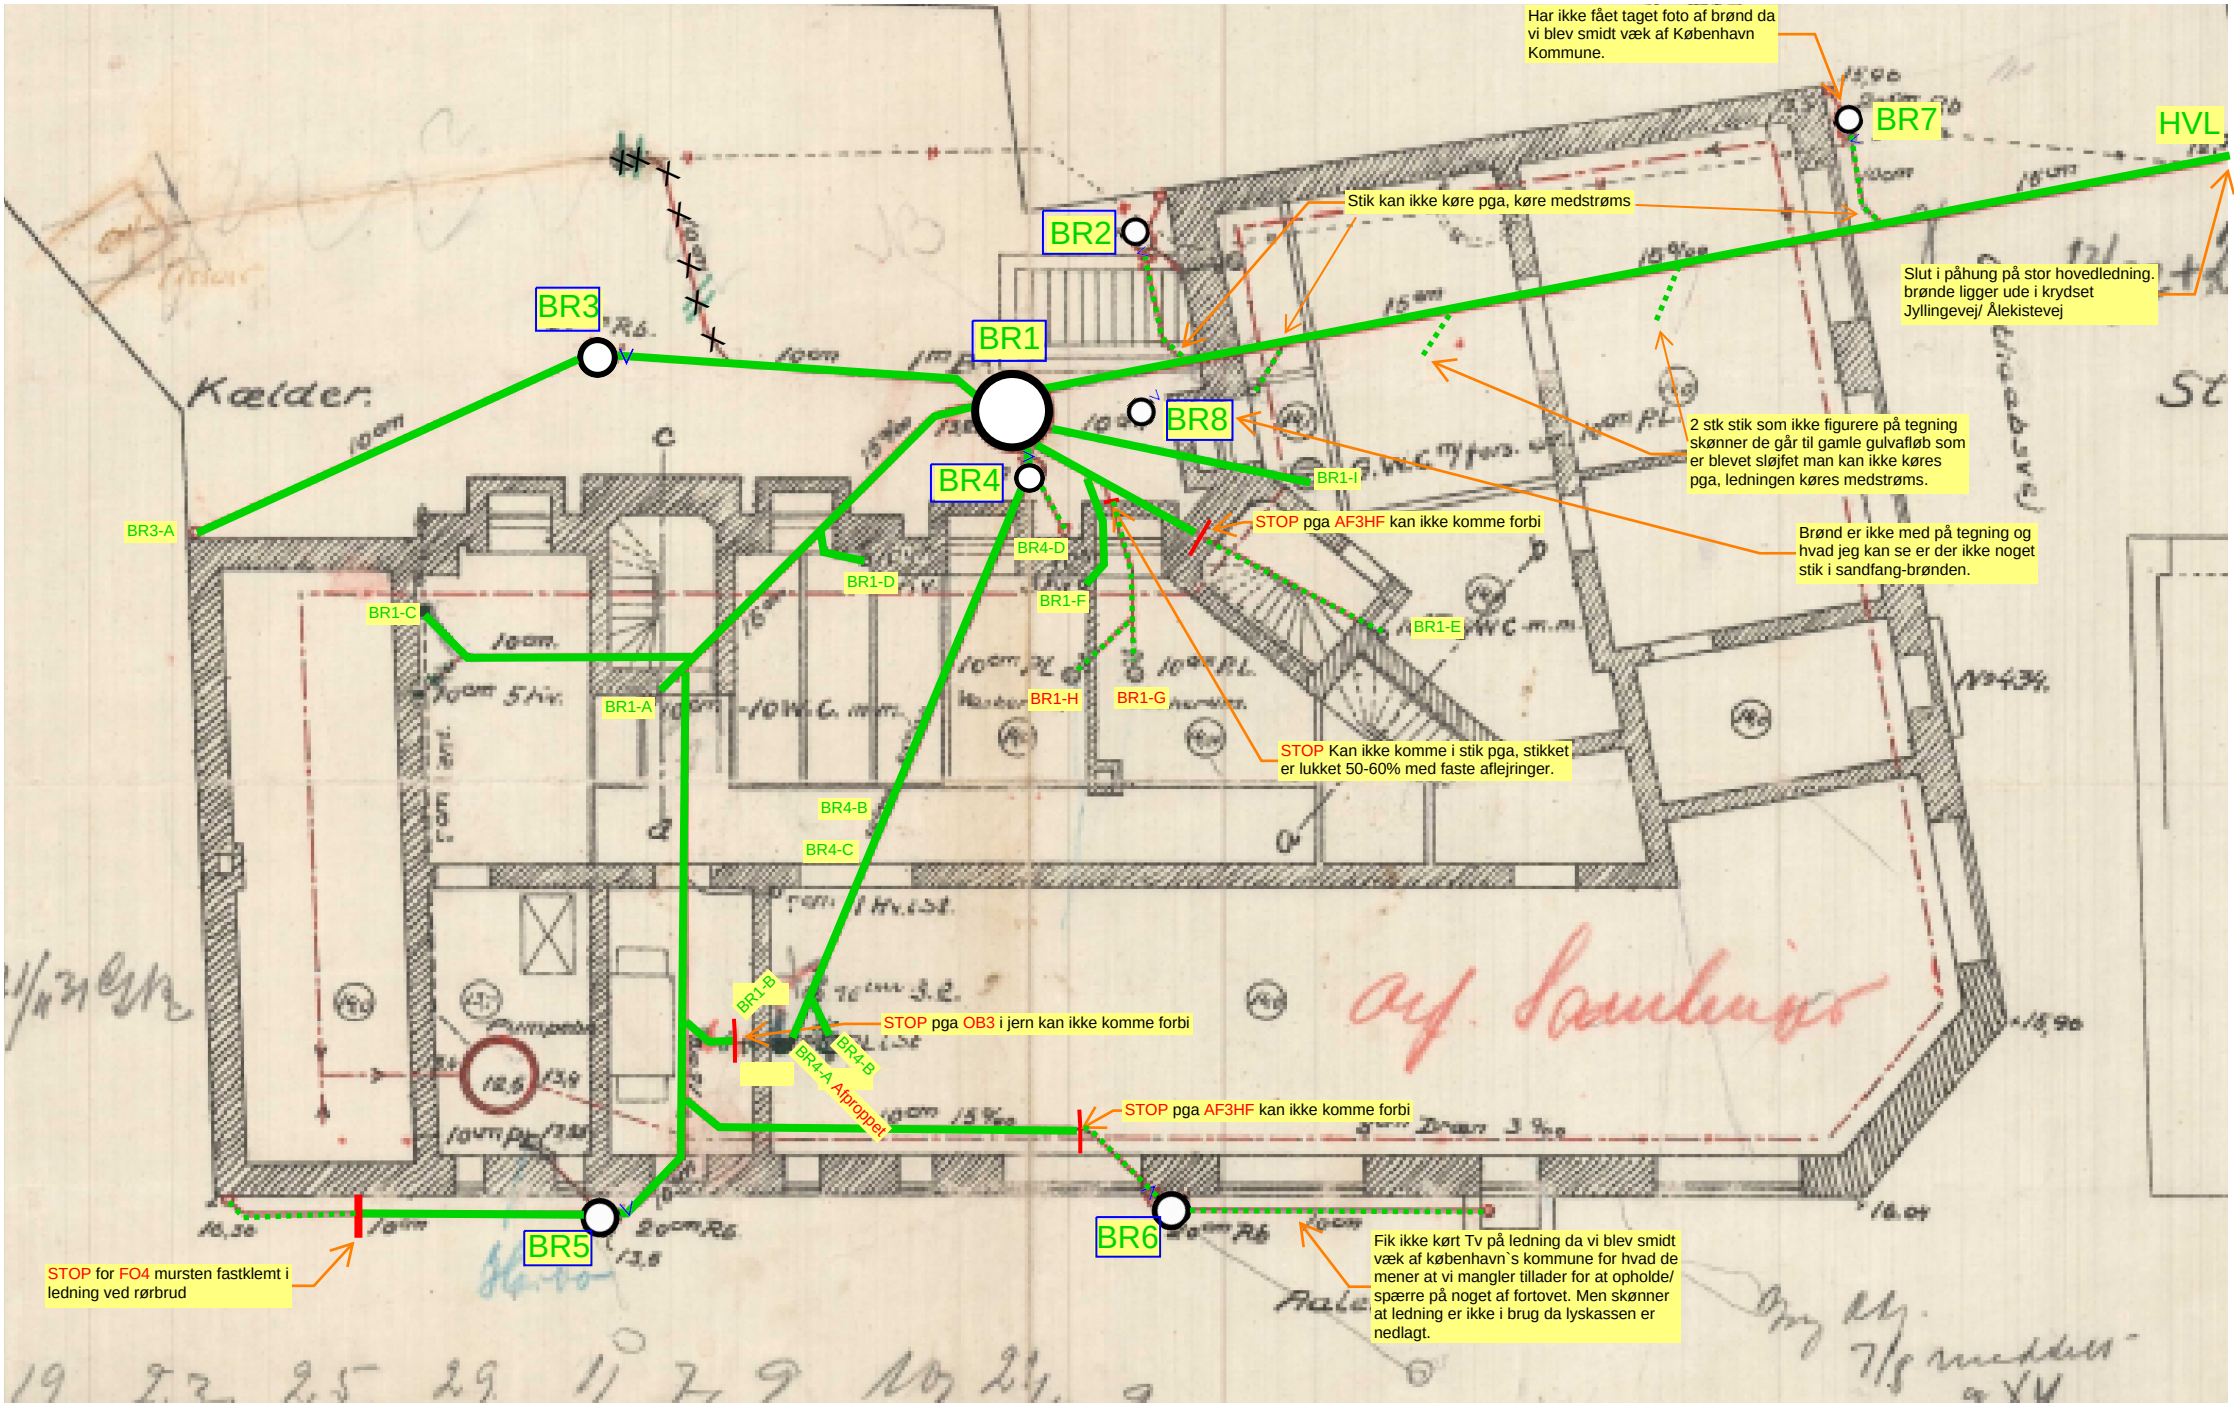
Har ikke fået taget foto af brønd da vi blev smidt væk af København Kommune.
BR7
HVL
Stik kan ikke køre pga, køre medstrøms
BR2
BR3
BR1
BR8
Slut i påhung på stor hovedledning. brønde ligger ude i krydset Jyllingevej/ Ålekistevej
Kælder
BR4
BR1-I
2 stk stik som ikke figurere på tegning skønner de går til gamle gulvafløb som er blevet sløjfet man kan ikke køres pga, ledningen køres medstrøms.
BR3-A
STOP pga AF3HF kan ikke komme forbi
BR4-D
Brønd er ikke med på tegning og hvad jeg kan se er der ikke noget stik i sandfang-brønden.
BR1-D
BR1-F
BR1-C
BR1-E
BR1-A
BR1-H
BR1-G
STOP Kan ikke komme i stik pga, stikket er lukket 50-60% med faste aflejringer.
BR4-B
BR4-C
BR1-B
STOP pga OB3 i jern kan ikke komme forbi
BR4-A Afproppet
BR4-B
STOP pga AF3HF kan ikke komme forbi
BR5
BR6
STOP for FO4 mursten fastklemt i ledning ved rørbrud
Fik ikke kørt Tv på ledning da vi blev smidt væk af københavn`s kommune for hvad de mener at vi mangler tillader for at opholde/ spærre på noget af fortovet. Men skønner at ledning er ikke i brug da lyskassen er nedlagt.
