Strækningsoversigt		
PROJEKTNAVN: 7644 - Ålkistevej 166, 2720 vanløse	OPRETTET: 2024.10.18	INSPEKTIONS STANDARD: DanDas
KUNDE: MMAK ApS	OPERATØR: M.DUE	FIRMA: Nymann Kloakservice ApS

Inspektions Rapport		
STRÆKNINGSNAVN: BR3 - BR1	INSPEKTIONSNUMMER: 1	DATO: 2024.10.18
TV-OPERATØR: M.Due	VOGN NR.: tv1	KAMERA MODEL:

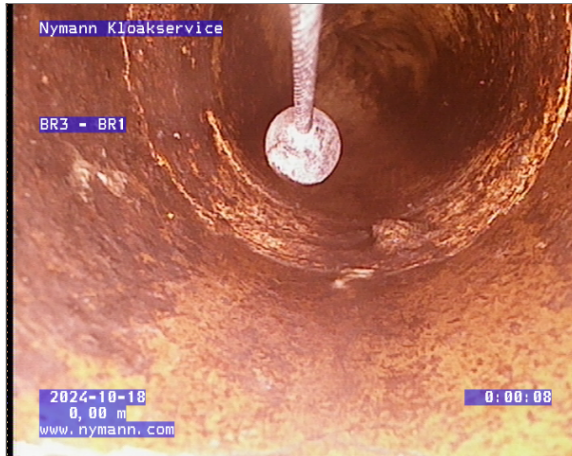
Foto BR3 - BR1_0000.bmp
Observationskode: S1
Meterangivelse: 0,00 m
Tekst: Start i, BR1, Vand, klasse 0

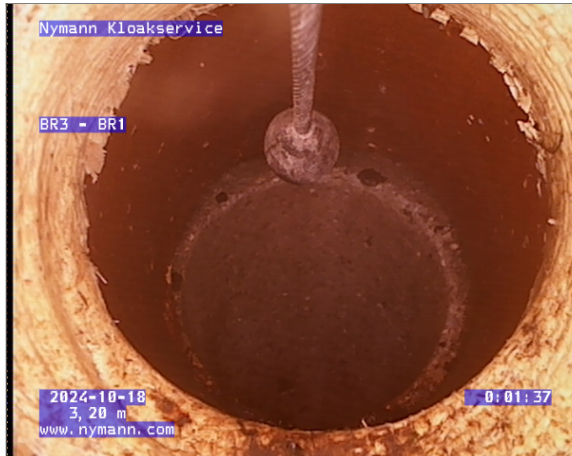
Foto BR3 - BR1_0003.bmp
Observationskode: OK1RM
Meterangivelse: 3,20 m
Tekst: Konstruktionsændring, klasse 1,
Retningsændring, Materialændring, urref 6, ø,
Gl. Ler, 45 gr skønnet

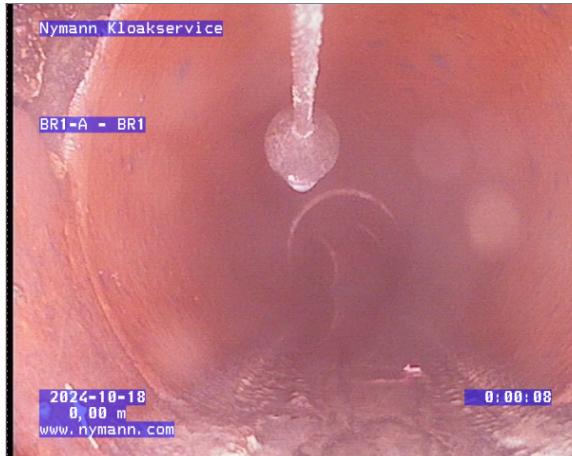
Foto BR1-A - BR1_0000.bmp
Observationskode: S1
Meterangivelse: 0,00 m
Tekst: Start i, BR1, Vand, klasse 0

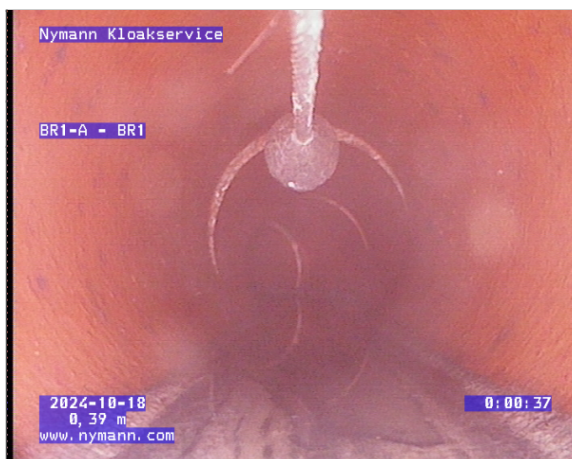
Foto BR1-A - BR1_0001.bmp
Observationskode: AF2HF
Meterangivelse: 0,39 m
Tekst: Aflejring, klasse 2, fra urref 5, til urref 7, Hårde materialer, Fastsiddende, Start

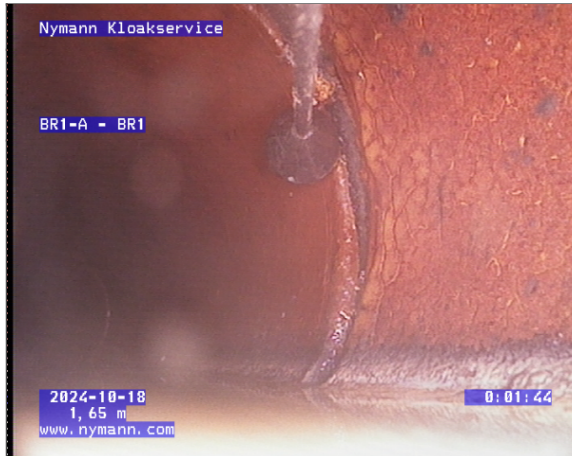
Foto BR1-A - BR1_0003.bmp
Observationskode: VA3
Meterangivelse: 1,65 m
Tekst: Vand, klasse 3, 20% skønnet

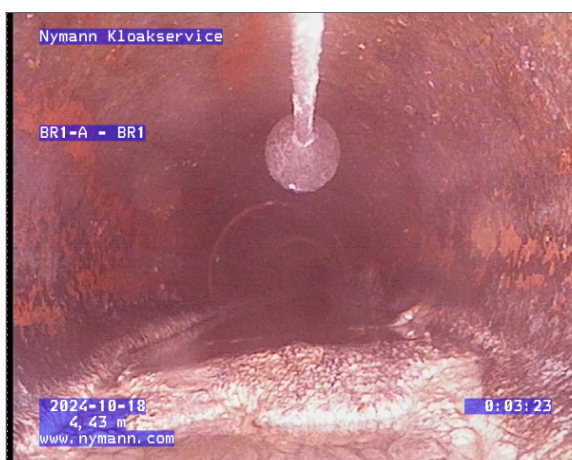
Foto BR1-A - BR1_0005.bmp
Observationskode: AF3HF
Meterangivelse: 4,43 m
Tekst: Aflejring, klasse 3, fra urref 4, til urref 8, Hårde materialer, Fastsiddende

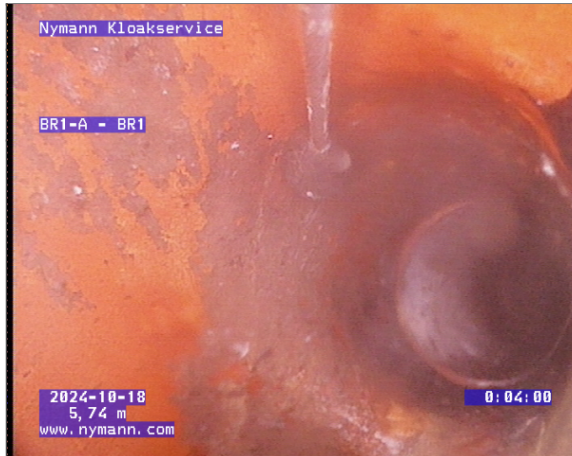
Foto BR1-A - BR1_0006.bmp
Observationskode: GR0
Meterangivelse: 5,74 m
Tekst: Grenrør, klasse 0, urref 3, ø100, Skønnet

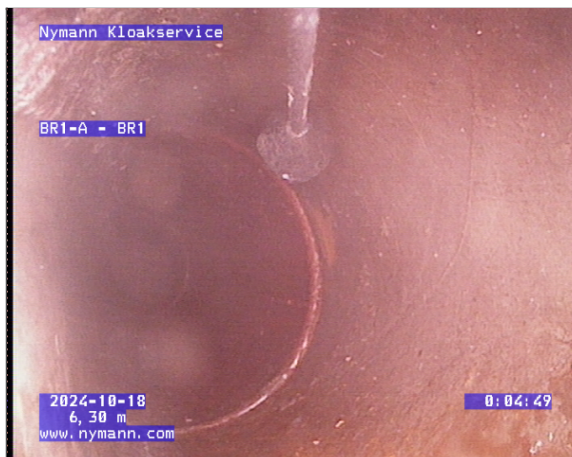
Foto BR1-A - BR1_0007.bmp
Observationskode: GR0
Meterangivelse: 6,30 m
Tekst: Grenrør, klasse 0, urref 9, ø150, Skønnet

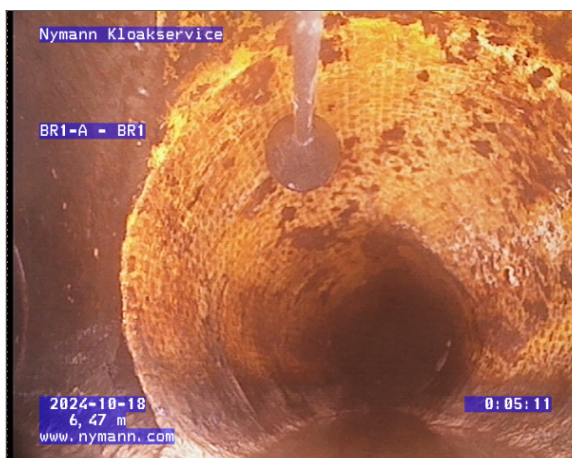
Foto BR1-A - BR1_0008.bmp
Observationskode: OK1M
Meterangivelse: 6,47 m
Tekst: Konstruktionsændring, klasse 1, Materialændring, Foring

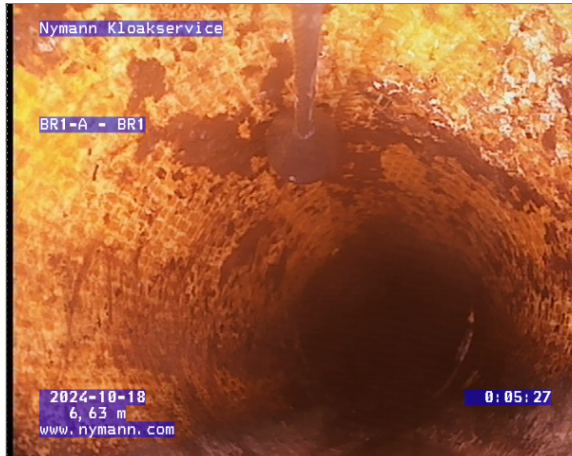
Foto BR1-A - BR1_0009.bmp
Observationskode: OK1D
Meterangivelse: 6,63 m
Tekst: Konstruktionsændring, klasse 1,
Dimensionsændring, 100 mm, Skønnet

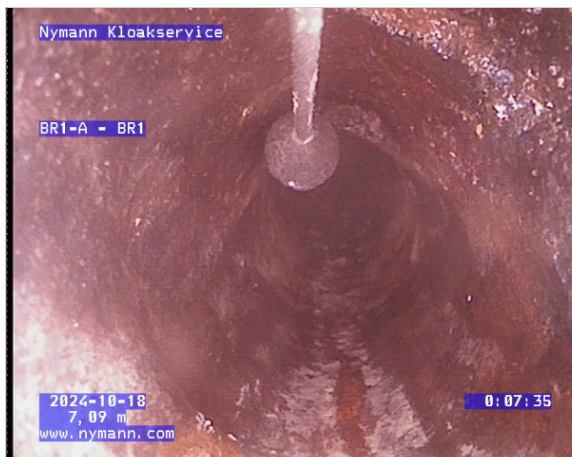
Foto BR1-A - BR1_0010.bmp
Observationskode: DE3V
Meterangivelse: 7,09 m
Tekst: Deformation, klasse 3, fra urref 10, til urref 2,
Vertikal deformation

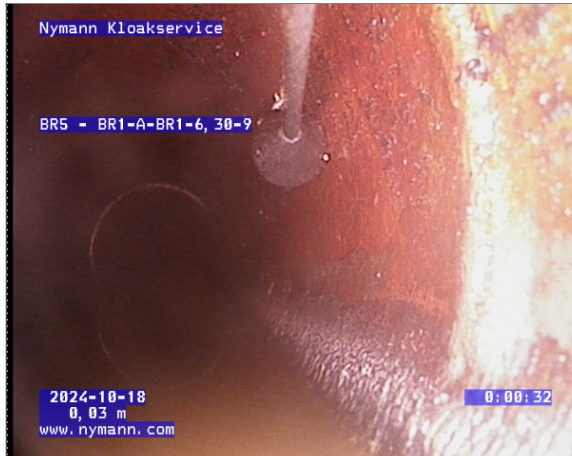
Foto BR5 - BR1-A-BR1-6,30-9_0000.bmp
Observationskode: S1
Meterangivelse: 0,03 m
Tekst: Start i, BR1-A-BR1-6,30-9, Vand, klasse 0, start i stik

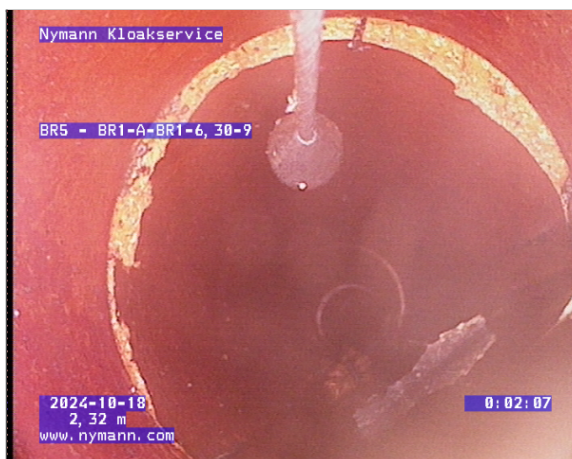
Foto BR5 - BR1-A-BR1-6,30-9_0001.bmp
Observationskode: RB3
Meterangivelse: 2,32 m
Tekst: Rørbrud, klasse 3, fra urref 8, til urref 4, kan ikke se under vand

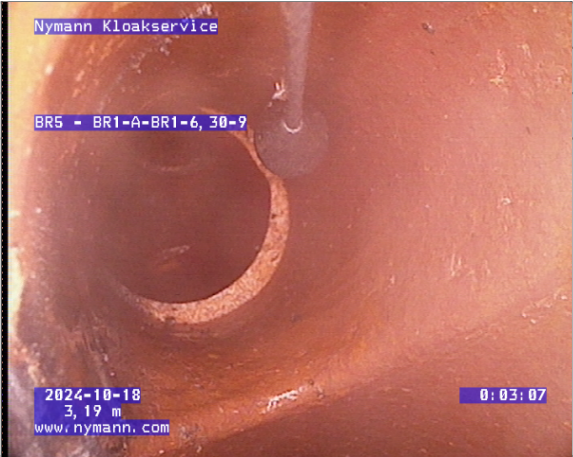
Foto BR5 - BR1-A-BR1-6,30-9_0003.bmp
Observationskode: GR0
Meterangivelse: 3,19 m
Tekst: Grenrør, klasse 0, urref 9, ø150, Skønnet

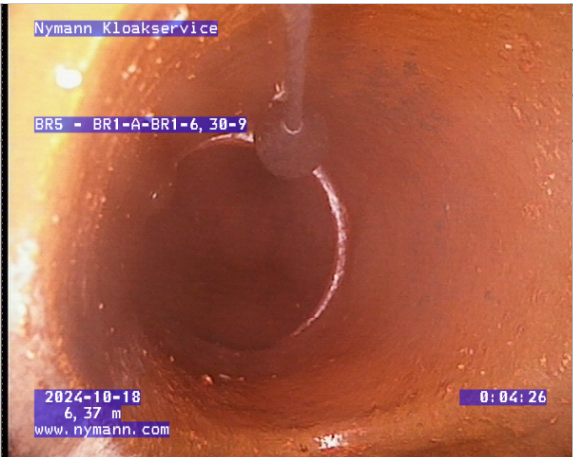
Foto BR5 - BR1-A-BR1-6,30-9_0004.bmp
Observationskode: GR0
Meterangivelse: 6,37 m
Tekst: Grenrør, klasse 0, urref 9, ø100, Skønnet

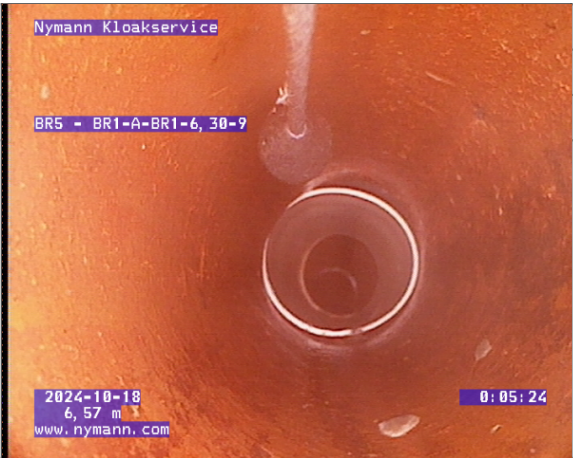
Foto BR5 - BR1-A-BR1-6,30-9_0005.bmp
Observationskode: OK0D
Meterangivelse: 6,57 m
Tekst: Konstruktionsændring, klasse 0, Dimensionsændring, 100 mm, Trumpet rør

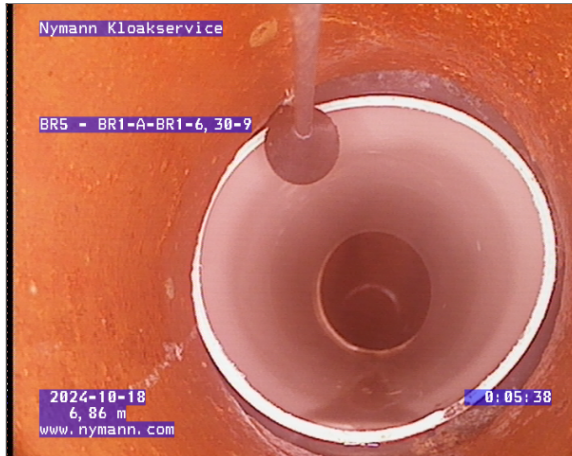
Foto BR5 - BR1-A-BR1-6,30-9_0006.bmp
Observationskode: OK2DM
Meterangivelse: 6,86 m
Tekst: Konstruktionsændring, klasse 2,
Dimensionsændring, Materialændring, 110 mm,
Plast

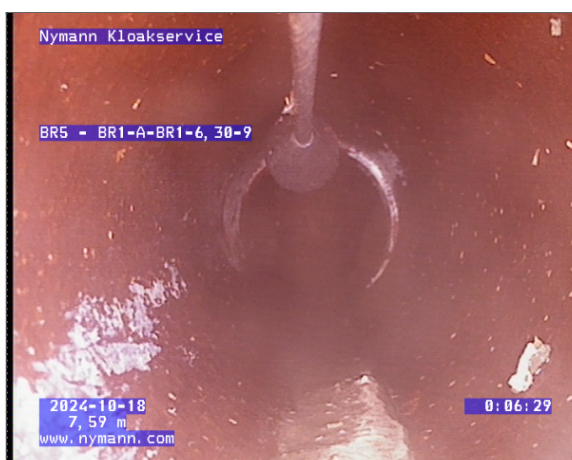
Foto BR5 - BR1-A-BR1-6,30-9_0008.bmp
Observationskode: AF1HF
Meterangivelse: 7,59 m
Tekst: Aflejring, klasse 1, urref 6, Hårde materialer,
Fastsiddende, Start

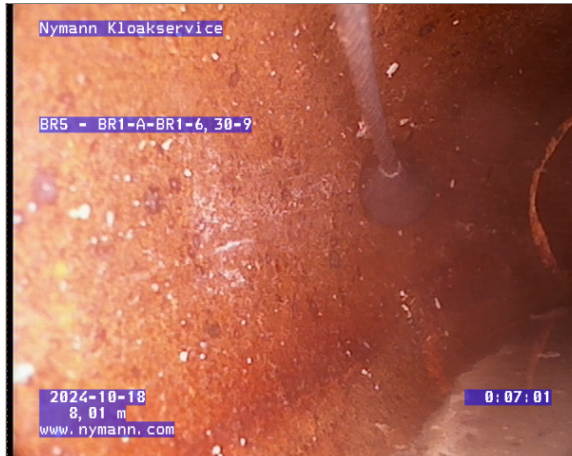
Foto BR5 - BR1-A-BR1-6,30-9_0009.bmp
Observationskode: OK0R
Meterangivelse: 8,01 m
Tekst: Konstruktionsændring, klasse 0,
Retningsændring, urref 3, 45 grader skønnet

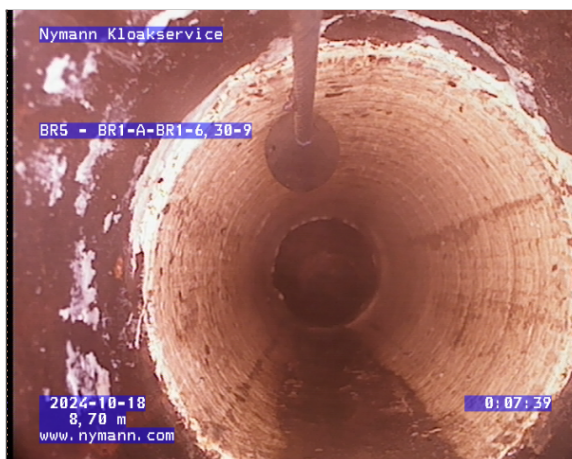
Foto BR5 - BR1-A-BR1-6,30-9_0010.bmp
Observationskode: OK1M
Meterangivelse: 8,70 m
Tekst: Konstruktionsændring, klasse 1,
Materialændring, Foring, 45 grader skønnet

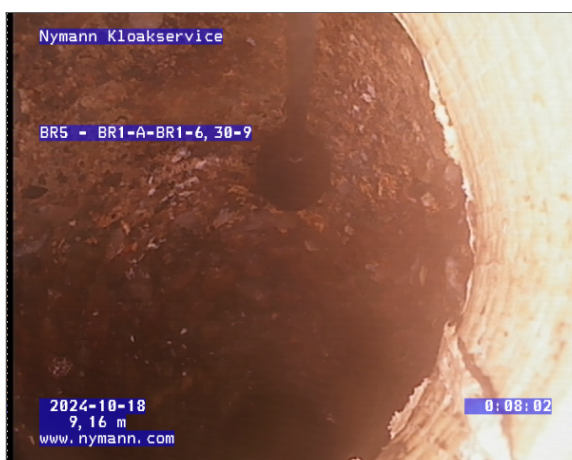
Foto BR5 - BR1-A-BR1-6,30-9_0011.bmp
Observationskode: OK1M
Meterangivelse: 9,16 m
Tekst: Konstruktionsændring, klasse 1,
Materialændring, Beton

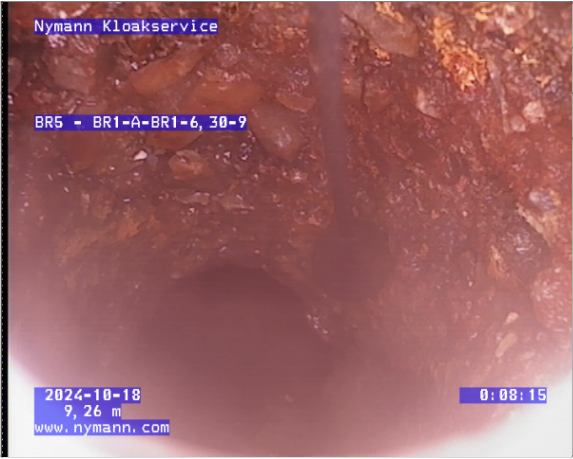
Foto	BR5 - BR1-A-BR1-6,30-9_0012.bmp
Observationskode:	S2
Meterangivelse:	9,26 m
Tekst:	Slut i, BR5, Vand, klasse 0, Slut i vandlås til sandfang brønd

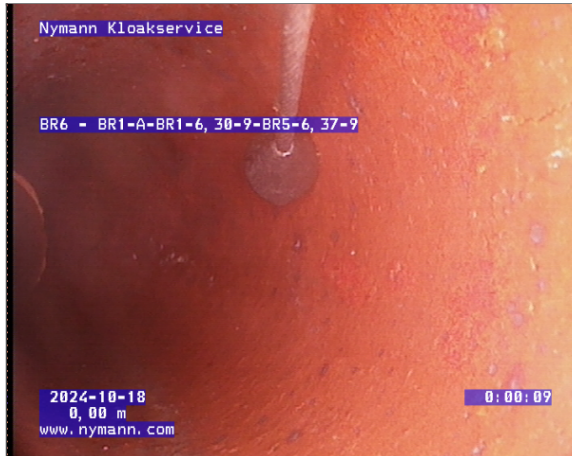
BR6 - BR1-A-BR1-6,30-9-BR5-6,37-9_0000.bmp

Start i, BR1-A-BR1-6,30-9-BR5-6,37-9, Vand, klasse 0, start i stik

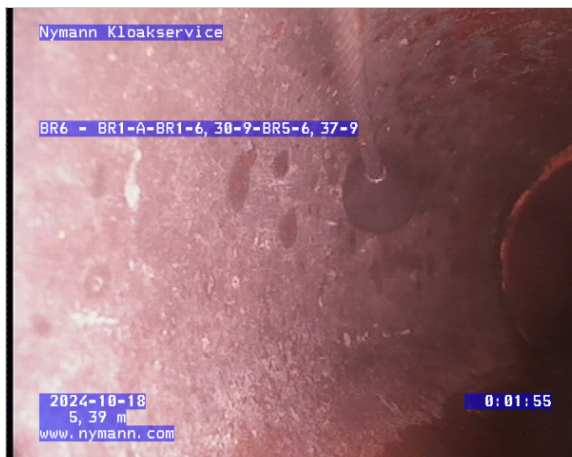
BR6 - BR1-A-BR1-6,30-9-BR5-6,37-9_0001.bmp

Konstruktionsændring, klasse 0, Retningsændring, urref 9, 45 gr skønnet

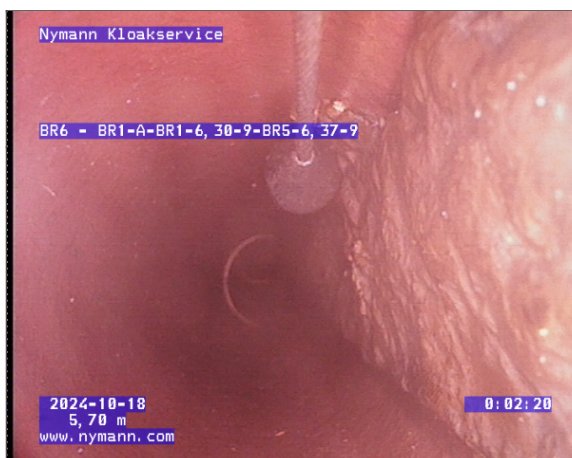
BR6 - BR1-A-BR1-6,30-9-BR5-6,37-9_0002.bmp

Aflejring, klasse 3, fra urref 5, til urref 7, Fastsiddende, Hårde materialer

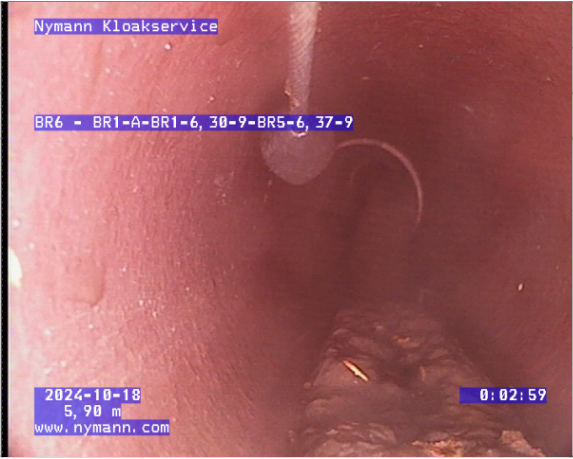
Tekst: Stop i, Vand, klasse 0, stop pga AF3HF kan ikke komme videre

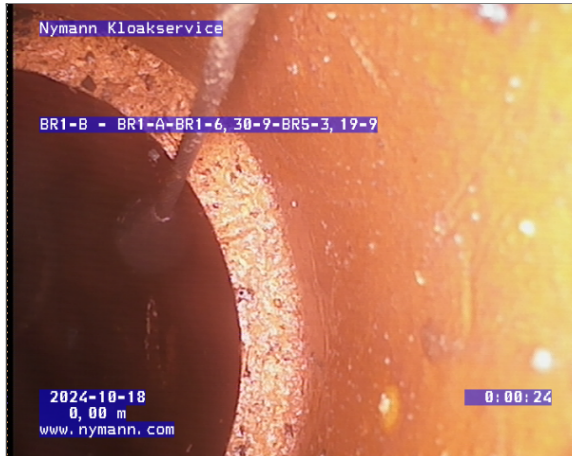
BR1-B - BR1-A-BR1-6,30-9-BR5-3,19-9_0000.bmp

Start i, BR1-A-BR1-6,30-9-BR5-3,19-9, Vand, klasse 0, Start i stik

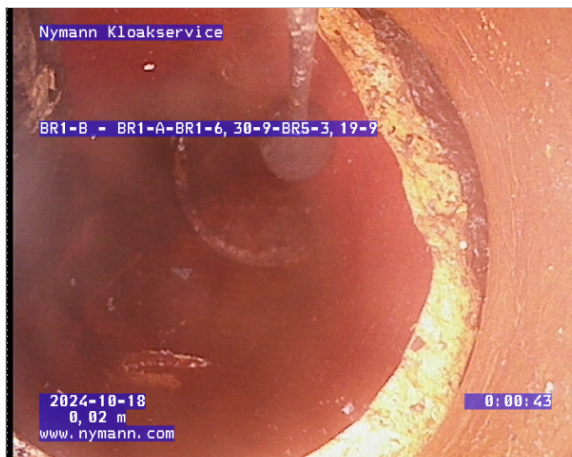
BR1-B - BR1-A-BR1-6,30-9-BR5-3,19-9_0001.bmp

Forskudt samling, klasse 3, Forskudt samling

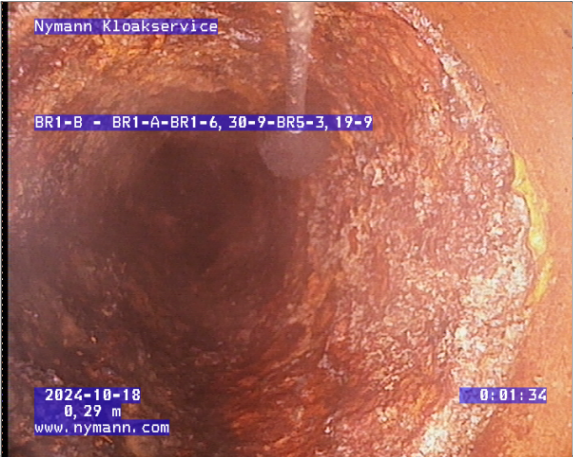
Tekst: Konstruktionsændring, klasse 1,
Materialændring, Jern

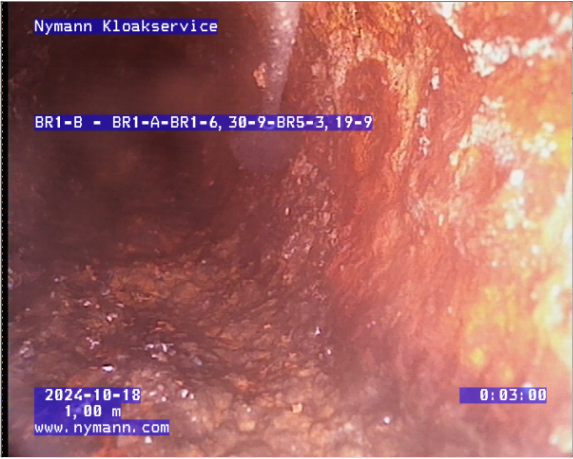
Tekst: Stop i, Vand, klasse 0, Kan ikke komme videre for AF3HF

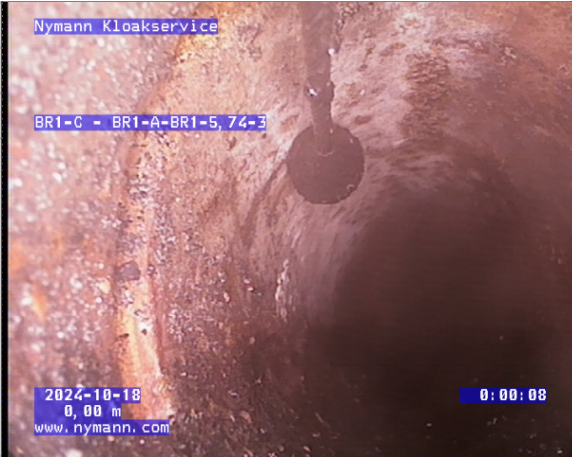
Foto BR1-C - BR1-A-BR1-5,74-3_0000.bmp
Observationskode: S1
Meterangivelse: 0,00 m
Tekst: Start i, BR1-A-BR1-5,74-3, Vand, klasse 0, Start i stik

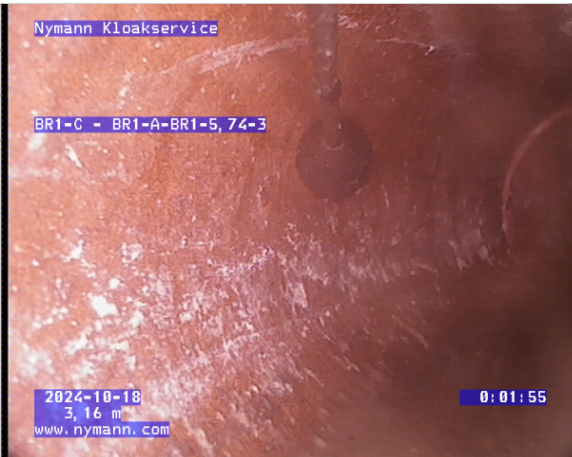
Foto BR1-C - BR1-A-BR1-5,74-3_0002.bmp
Observationskode: OK0R
Meterangivelse: 3,16 m
Tekst: Konstruktionsændring, klasse 0, Retningsændring, urref 3, 45 gr skønnet

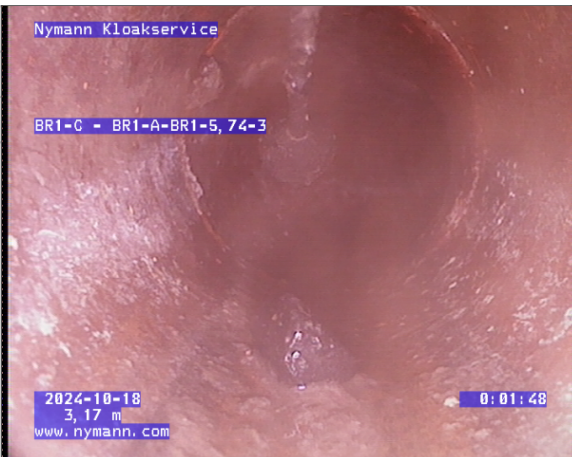
Foto BR1-C - BR1-A-BR1-5,74-3_0001.bmp
Observationskode: FO2G
Meterangivelse: 3,17 m
Tekst: Forhindring, klasse 2, urref 6, Genstand i bundløb

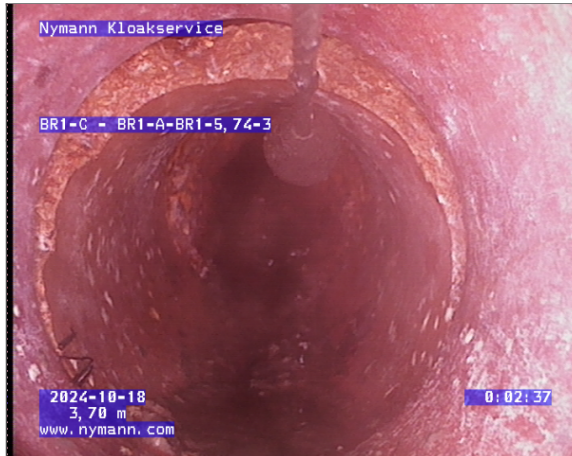
Foto BR1-C - BR1-A-BR1-5,74-3_0003.bmp
Observationskode: FS3RÅ
Meterangivelse: 3,70 m
Tekst: Forskudt samling, klasse 3, urref 12, Retningsændring i samling (forskydning i langsgående retning), Åben samling

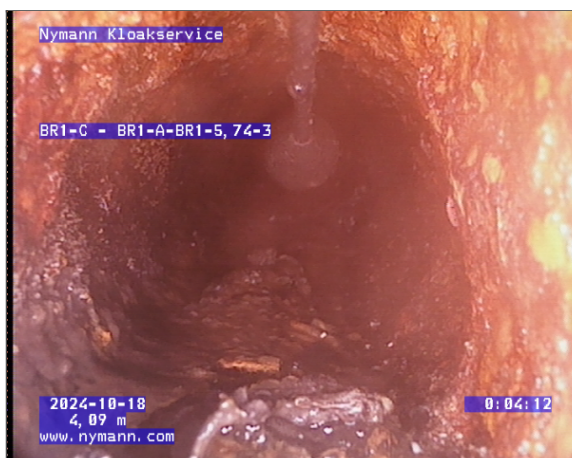
Foto BR1-C - BR1-A-BR1-5,74-3_0005.bmp
Observationskode: S3
Meterangivelse: 4,09 m
Tekst: Stop i, Vand, klasse 0, kan ikke komme videre i BE4A fastsiddenede

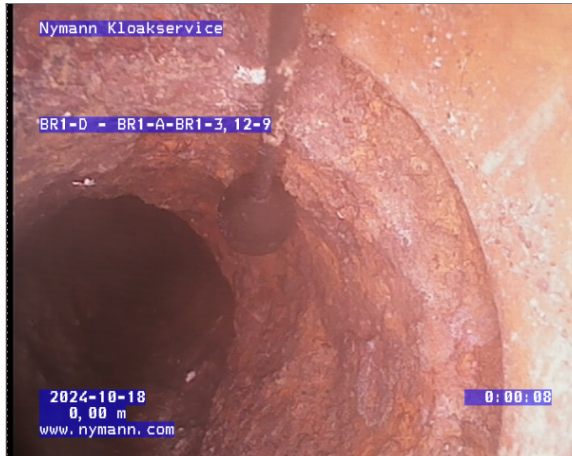
Foto BR1-D - BR1-A-BR1-3,12-9_0000.bmp
Observationskode: S1
Meterangivelse: 0,00 m
Tekst: Start i, BR1-A-BR1-3,12-9, Vand, klasse 0, start i stik

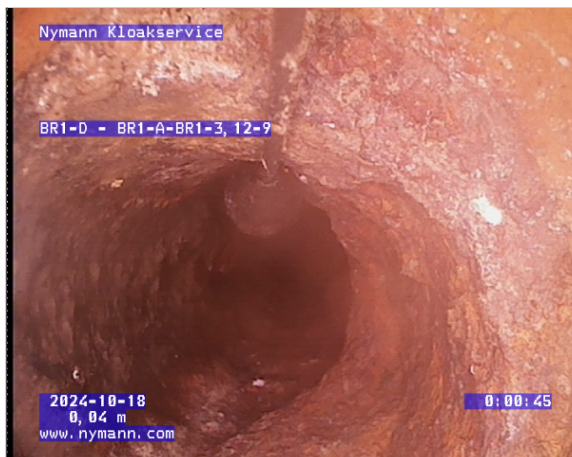
Foto BR1-D - BR1-A-BR1-3,12-9_0001.bmp
Observationskode: OK2M
Meterangivelse: 0,04 m
Tekst: Konstruktionsændring, klasse 2, Materialændring, Jern

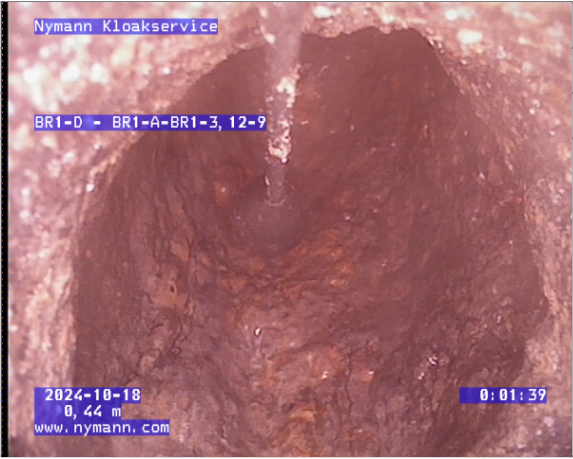
Foto	BR1-D - BR1-A-BR1-3,12-9_0003.bmp
Observationskode:	S2
Meterangivelse:	0,44 m
Tekst:	Slut i, BR1-D, Vand, klasse 0, slut i fodbjning

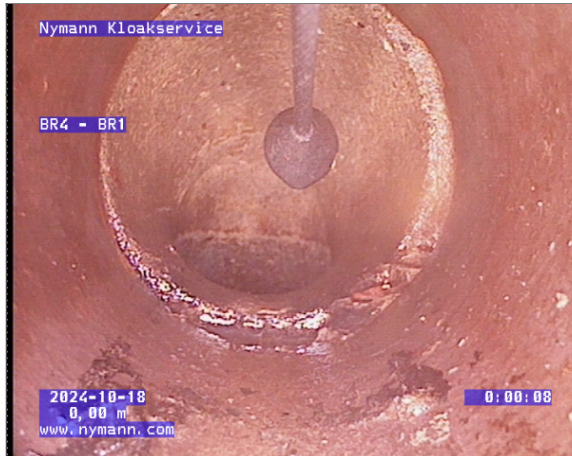
Foto BR4 - BR1_0000.bmp
Observationskode: S1
Meterangivelse: 0,00 m
Tekst: Start i, BR1, Vand, klasse 0

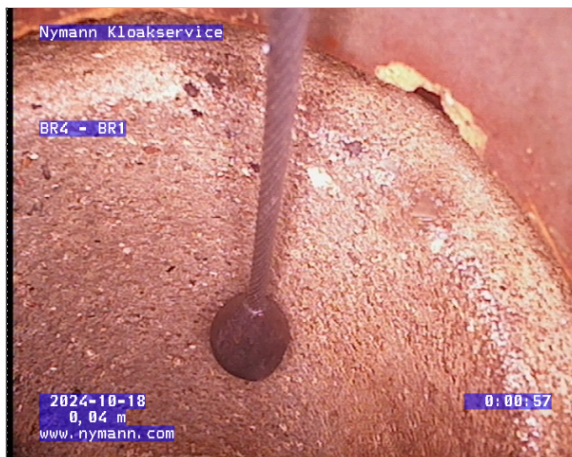
Foto BR4 - BR1_0001.bmp
Observationskode: OK1M
Meterangivelse: 0,04 m
Tekst: Konstruktionsændring, klasse 1,
Materialændring, Beton

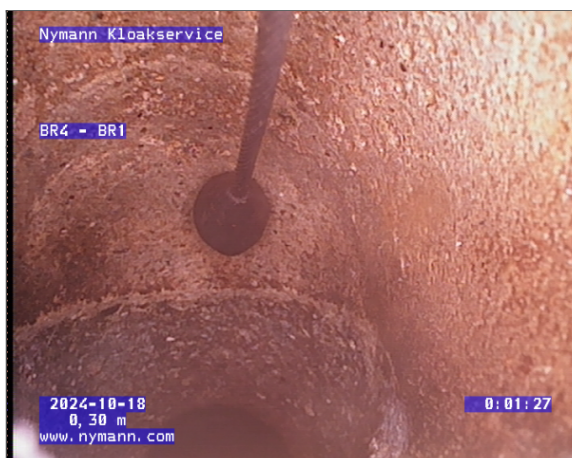
Foto BR4 - BR1_0002.bmp
Observationskode: S2
Meterangivelse: 0,30 m
Tekst: Slut i, BR4, Vand, klasse 0, slut i vandlås

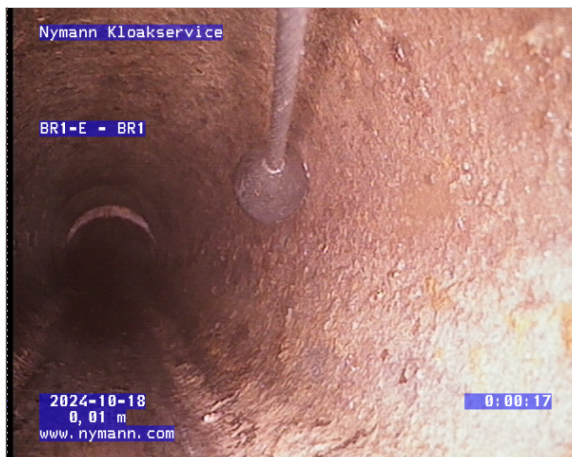
Foto BR1-E - BR1_0001.bmp
Observationskode: BE1A
Meterangivelse: 0,01 m
Tekst: Belægning, klasse 1, fra urref 7, til urref 5,
Belægning af anden type, Start

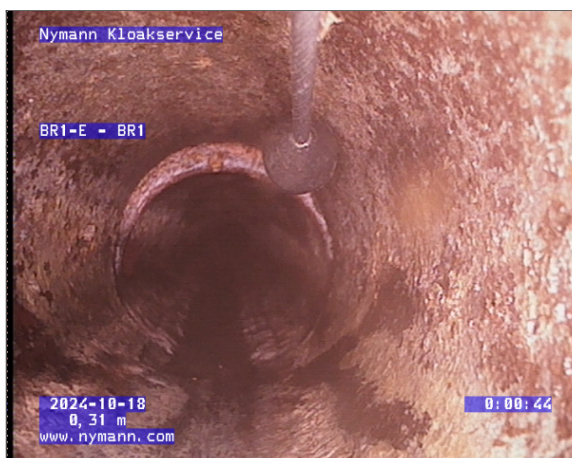
Foto BR1-E - BR1_0002.bmp
Observationskode: AF1FH
Meterangivelse: 0,31 m
Tekst: Aflejring, klasse 1, fra urref 5, til urref 7,
Fastsiddende, Hårde materialer, Start

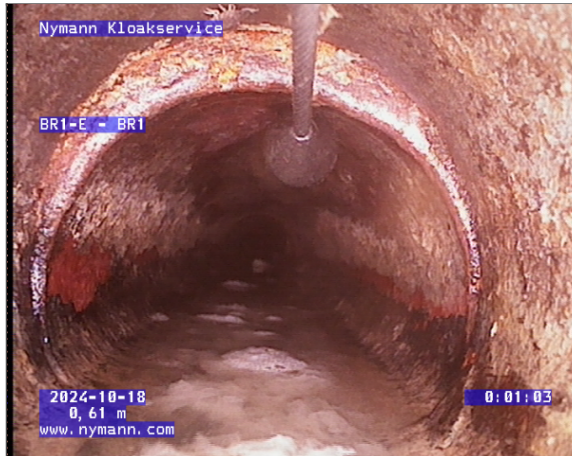
Foto BR1-E - BR1_0003.bmp
Observationskode: FS3F
Meterangivelse: 0,61 m
Tekst: Forskudt samling, klasse 3, Forskudt samling, mulig kun en FS2 svæt at se for belægning of aflejring

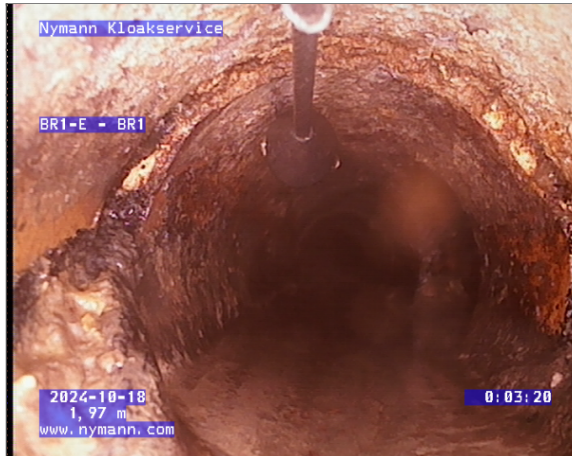
Foto BR1-E - BR1_0006.bmp
Observationskode: FS2Å
Meterangivelse: 1,97 m
Tekst: Forskudt samling, klasse 2, Åben samling, svært at se

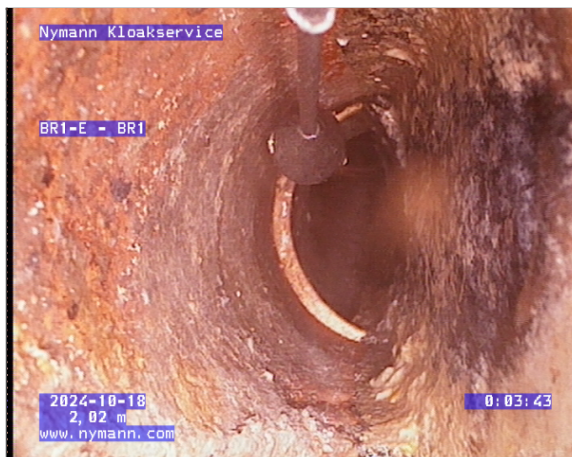
Foto BR1-E - BR1_0007.bmp
Observationskode: GR0
Meterangivelse: 2,02 m
Tekst: Grenrør, klasse 0, urref 3, ø100, Skønnet, stik lukket med 60% Aflejring - skønnet

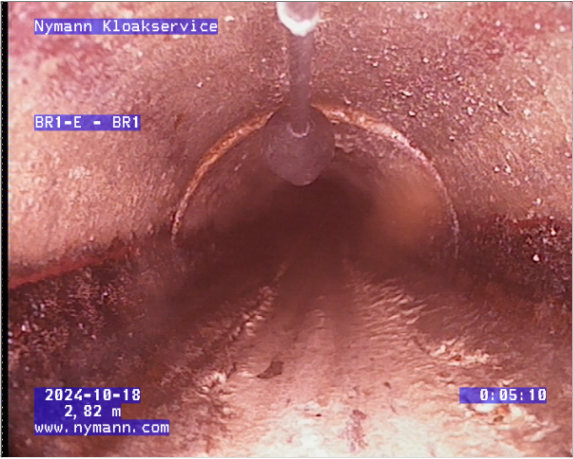
Foto BR1-E - BR1_0009.bmp

Tekst: Stop i, Vand, klasse 0, stop pga AF3HF kan ikke komme videre

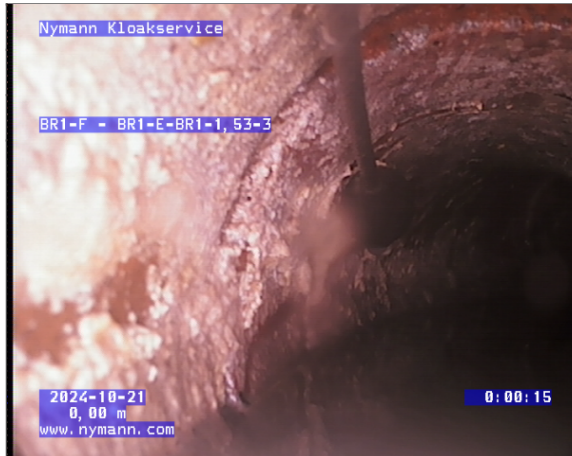
Foto BR1-F - BR1-E-BR1-1,53-3_0000.bmp
Observationskode: S1
Meterangivelse: 0,00 m
Tekst: Start i, BR1-A-BR1-1,53-3, Vand, klasse 4, 50%
- skønnet

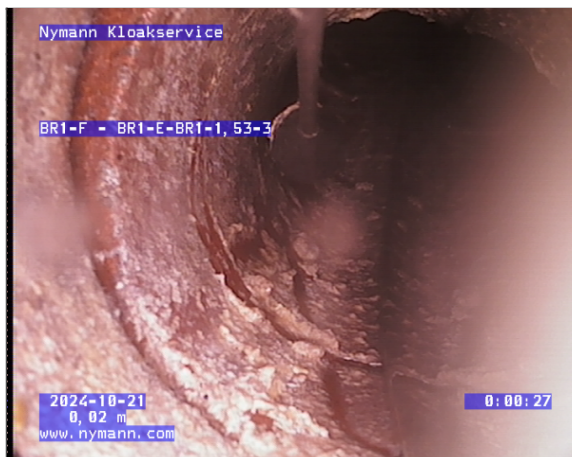
Foto BR1-F - BR1-E-BR1-1,53-3_0001.bmp
Observationskode: BE1K
Meterangivelse: 0,02 m
Tekst: Belægning, klasse 1, fra urref 9, til urref 3,
Kloakhud, Start

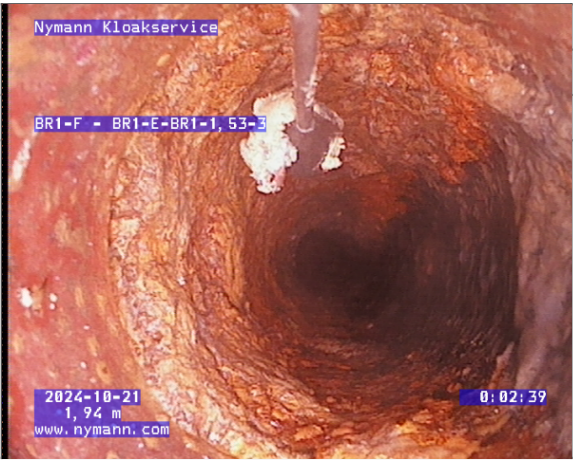
Foto BR1-F - BR1-E-BR1-1,53-3_0004.bmp
Observationskode: OK1M
Meterangivelse: 1,94 m
Tekst: Konstruktionsændring, klasse 1,
Materialændring, Jern

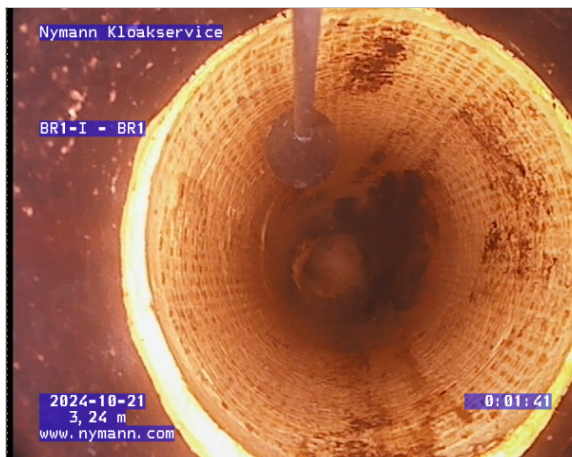
Foto BR1-I - BR1_0001.bmp
Observationskode: OK1M
Meterangivelse: 3,24 m
Tekst: Konstruktionsændring, klasse 1,
Materialændring, Foring

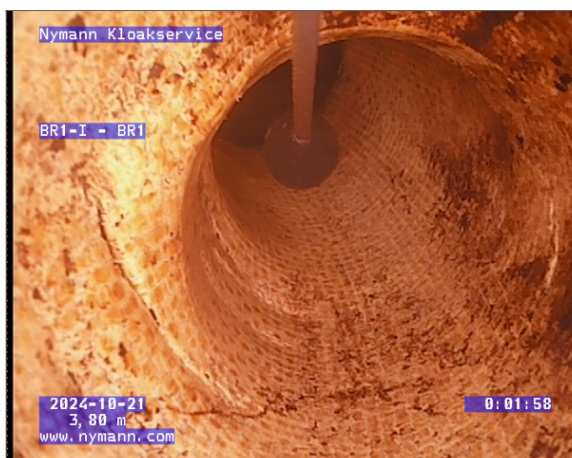
Foto BR1-I - BR1_0002.bmp
Observationskode: OK1R
Meterangivelse: 3,80 m
Tekst: Konstruktionsændring, klasse 1,
Retningsændring, urref 11, 30 gr skønnet

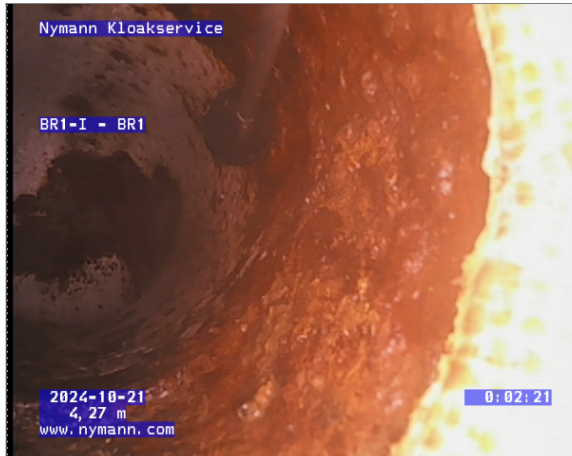
Foto BR1-I - BR1_0003.bmp
Observationskode: OK1M
Meterangivelse: 4,27 m
Tekst: Konstruktionsændring, klasse 1,
Materialændring, Jern

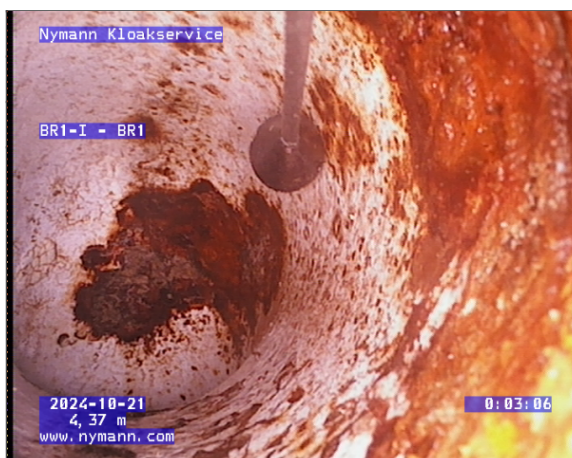
Foto BR1-I - BR1_0005.bmp
Observationskode: OK1M
Meterangivelse: 4,37 m
Tekst: Konstruktionsændring, klasse 1,
Materialændring, Plast

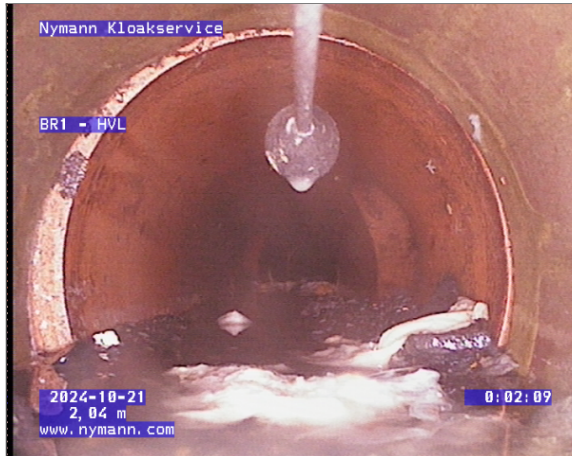
Foto BR1 - HVL_0003.bmp
Observationskode: AF3SH
Meterangivelse: 2,04 m
Tekst: Aflejring, klasse 3, fra urref 5, til urref 7, Sand/Grus, Hårde materialer

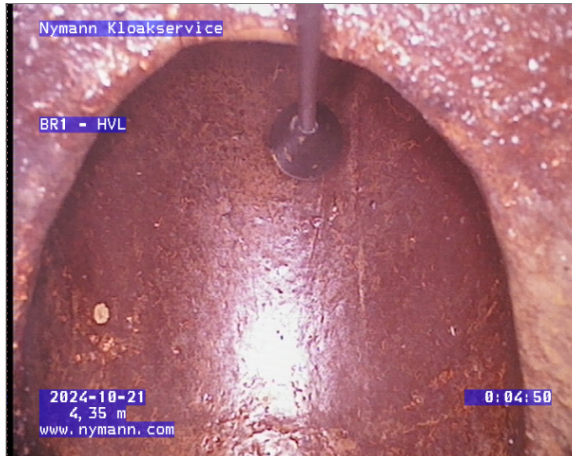
Foto BR1 - HVL_0006.bmp
Observationskode: GR0
Meterangivelse: 4,35 m
Tekst: Grenrør, klasse 0, urref 1, ø100, Skønnet, kan ikke køres pga køre medstrøms - stik er ikke med på tegning

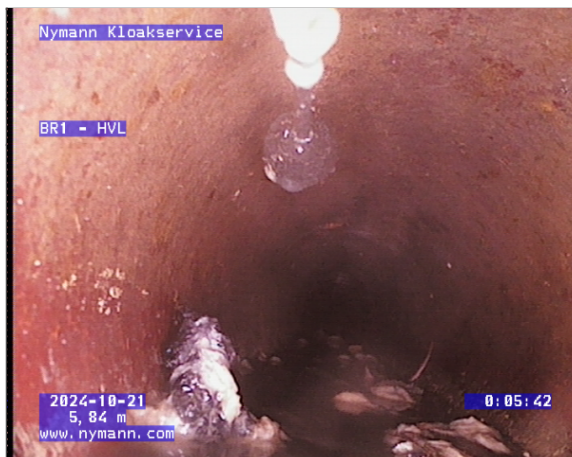
Foto BR1 - HVL_0007.bmp
Observationskode: AF2H
Meterangivelse: 5,84 m
Tekst: Aflejring, klasse 2, fra urref 5, til urref 7, Hårde materialer, Start

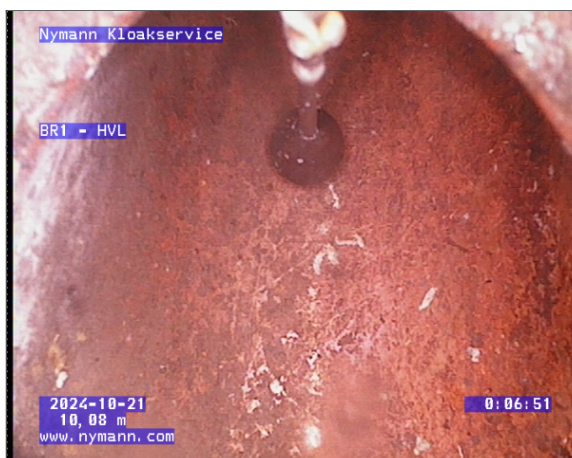
Foto BR1 - HVL_0008.bmp
Observationskode: GR0
Meterangivelse: 10,08 m
Tekst: Grenrør, klasse 0, urref 2, ø100, Skønnet, kan ikke køres pga køre medstrøms - stik er ikke med på tegning

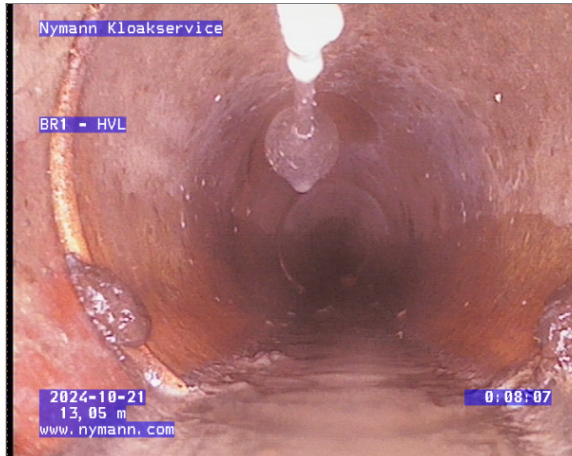
Foto BR1 - HVL_0009.bmp
Observationskode: IS1A
Meterangivelse: 13,05 m
Tekst: Indhængende samlingsmateriale, klasse 1, fra urref 7, til urref 8, Samlingsmaterialet= anden type, sidder i begge sider

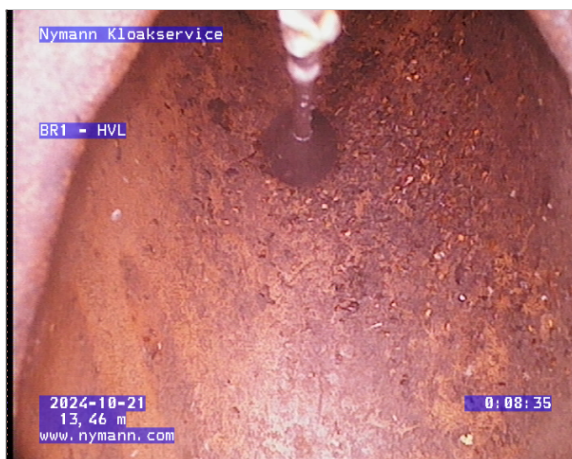
Foto BR1 - HVL_0010.bmp
Observationskode: GR1
Meterangivelse: 13,46 m
Tekst: Grenrør, klasse 1, urref 11, ø100, Skønnet, kan ikke køres pga køre medstrøms - stik er med på tegning

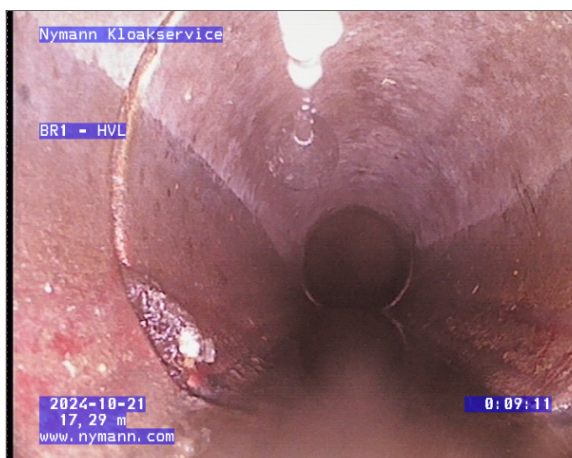
Foto BR1 - HVL_0011.bmp
Observationskode: IS1A
Meterangivelse: 17,29 m
Tekst: Indhængende samlingsmateriale, klasse 1, fra urref 7, til urref 8, Samlingsmaterialet= anden type

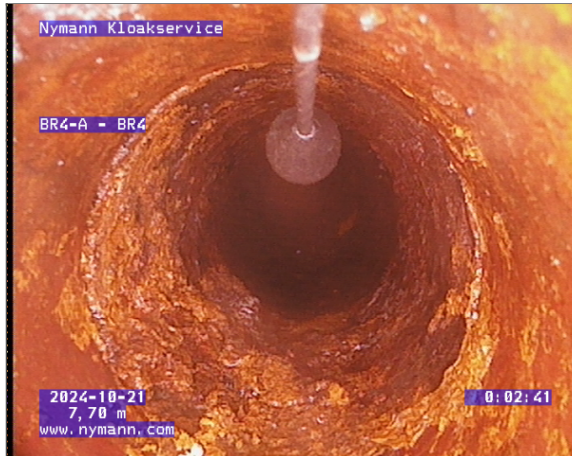
Foto BR4-A - BR4_0003.bmp
Observationskode: OK1M
Meterangivelse: 7,70 m
Tekst: Konstruktionsændring, klasse 1,
Materialændring, Jern

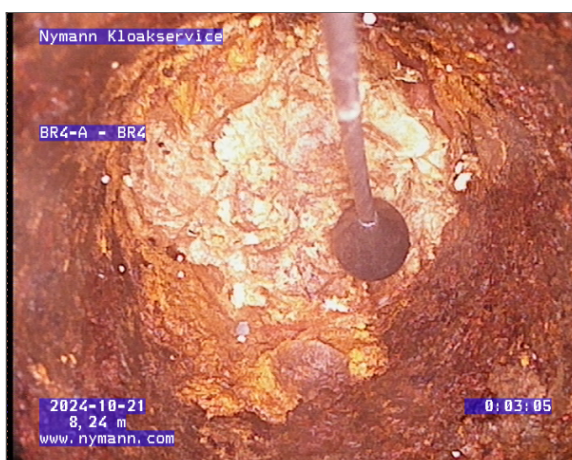
Foto BR4-A - BR4_0005.bmp
Observationskode: BM
Meterangivelse: 8,24 m
Tekst: Bemærkninger, ledningen slutter i fodbøjning
som er aforoppet

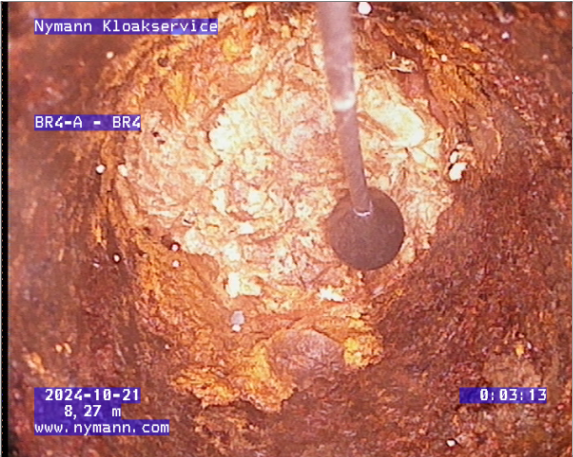
Foto BR4-A - BR4_0006.bmp
Observationskode: S2
Meterangivelse: 8,27 m
Tekst: Slut i, BR4-A, Vand, klasse 0, slut i fodbjning som er aforoppet

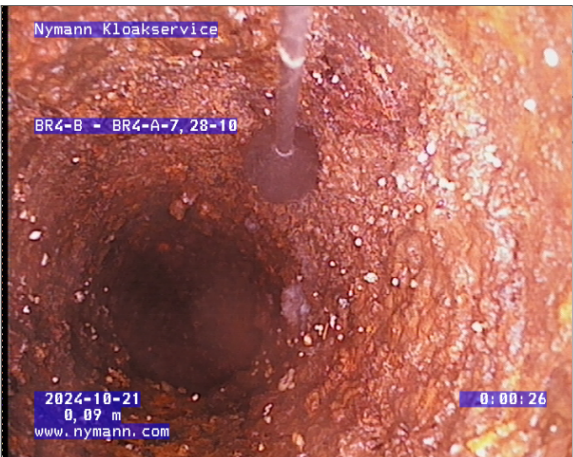
Foto BR4-B - BR4-A-7,28-10_0001.bmp
Observationskode: OK1M
Meterangivelse: 0,09 m
Tekst: Konstruktionsændring, klasse 1, Materialændring, Jern

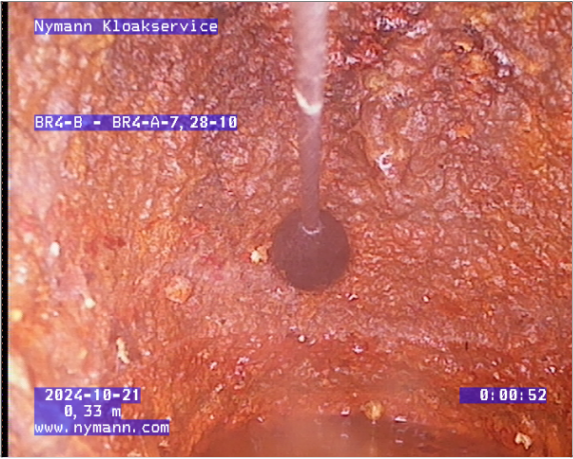
Foto BR4-B - BR4-A-7,28-10_0003.bmp
Observationskode: S2
Meterangivelse: 0,33 m
Tekst: Slut i, BR4-B, Vand, klasse 0, slut i vandlås

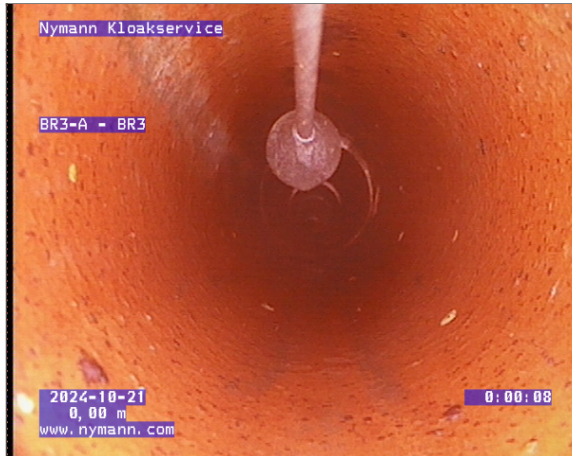
Foto BR3-A - BR3_0000.bmp
Observationskode: S1
Meterangivelse: 0,00 m
Tekst: Start i, BR3, Vand, klasse 0

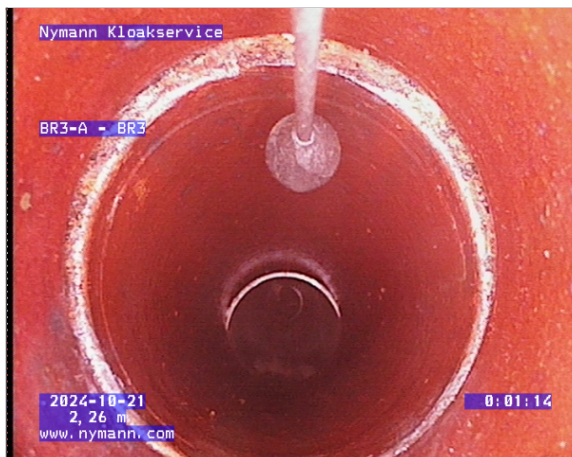
Foto BR3-A - BR3_0001.bmp
Observationskode: FS2RF
Meterangivelse: 2,26 m
Tekst: Forskudt samling, klasse 2, urref 6, Retningsændring i samling (forskydning i langsgående retning), Forskudt samling

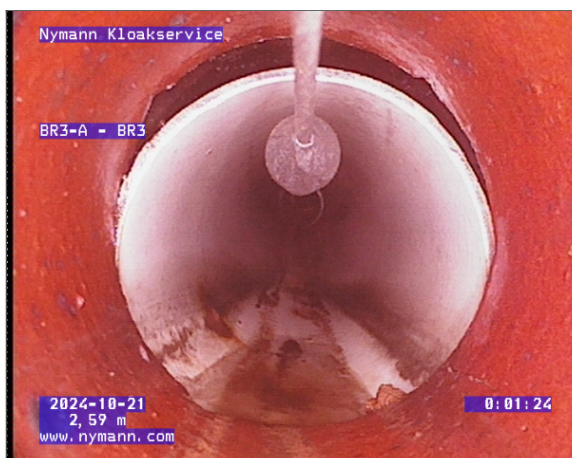
Foto BR3-A - BR3_0002.bmp
Observationskode: OK2MD
Meterangivelse: 2,59 m
Tekst: Konstruktionsændring, klasse 2, Materialændring, Dimensionsændring, 110 mm, Plast

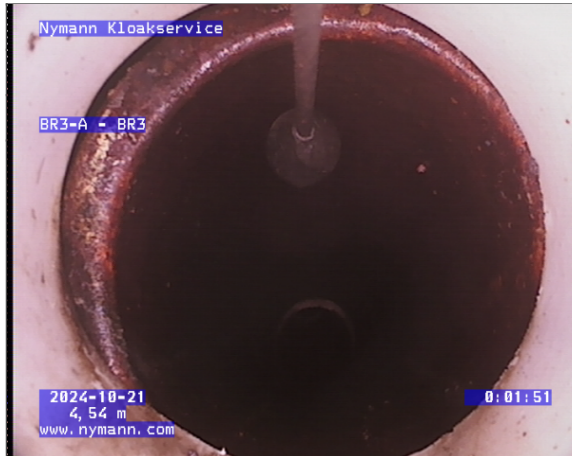
Foto BR3-A - BR3_0003.bmp
Observationskode: OK2MD
Meterangivelse: 4,54 m
Tekst: Konstruktionsændring, klasse 2,
Materialændring, Dimensionsændring, 100 mm,
Gl. Ler

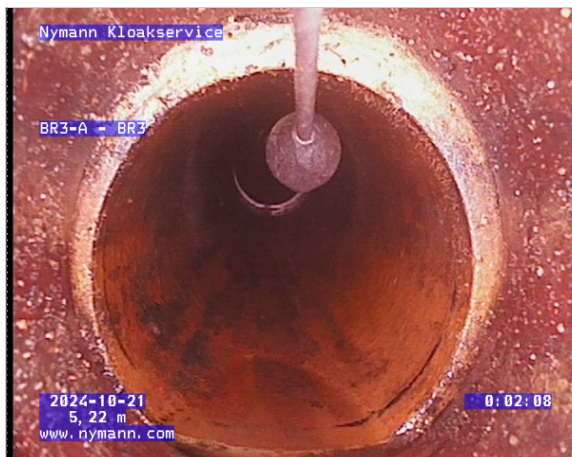
Foto BR3-A - BR3_0004.bmp
Observationskode: FS2RÅ
Meterangivelse: 5,22 m
Tekst: Forskudt samling, klasse 2, urref 11,
Retningsændring i samling (forskydning i
langsgående retning), Åben samling

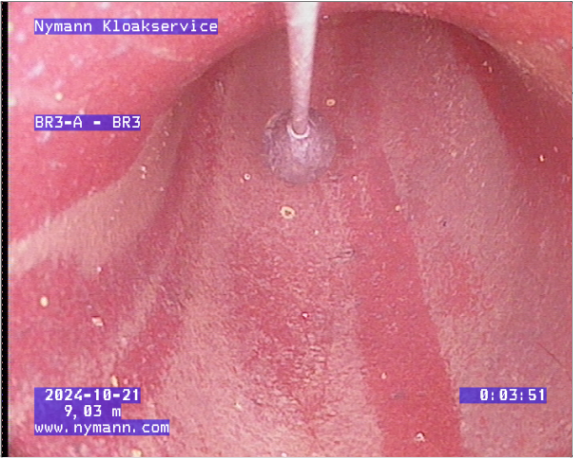
Foto BR3-A - BR3_0006.bmp

Tekst: Slut i, BR3-A, Vand, klasse 0, slut i fodbjning til tagedløb

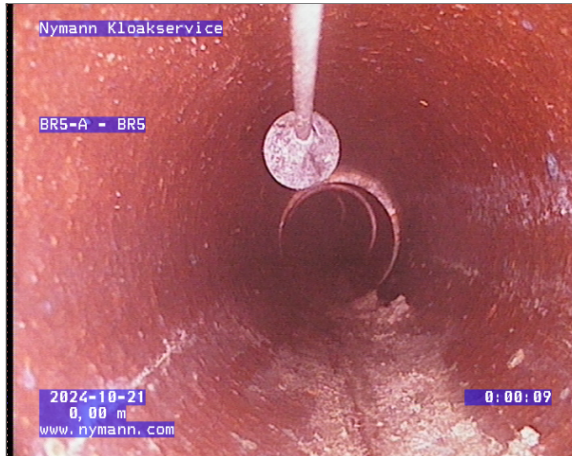
Foto BR5-A - BR5_0000.bmp
Observationskode: S1
Meterangivelse: 0,00 m
Tekst: Start i, BR5, Vand, klasse 0

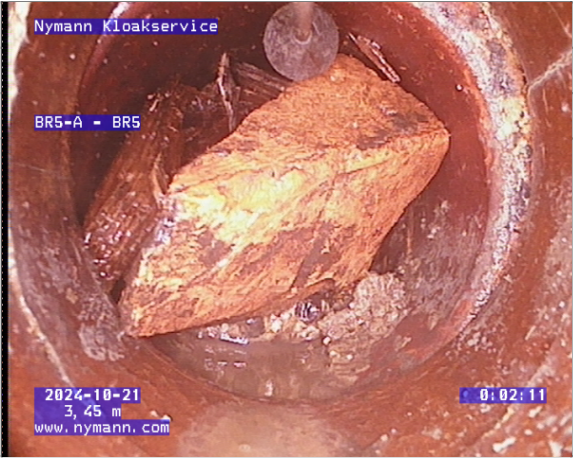
Foto BR5-A - BR5_0003.bmp
Observationskode: S3
Meterangivelse: 3,45 m
Tekst: Stop i, Vand, klasse 0, an ikke komme videre
